Česká zemědělská univerzita v Praze  
Fakulta agrobiologie, potravinových a přírodních zdrojů  
Katedra zahradní a krajinné architektury

Památné stromy okresů Plzeň - město, Plzeň - sever a Plzeň - jih  
Bakalářská práce

Vedoucí práce: Ing. František Smýkal  
Autor práce: Jiří Hošek

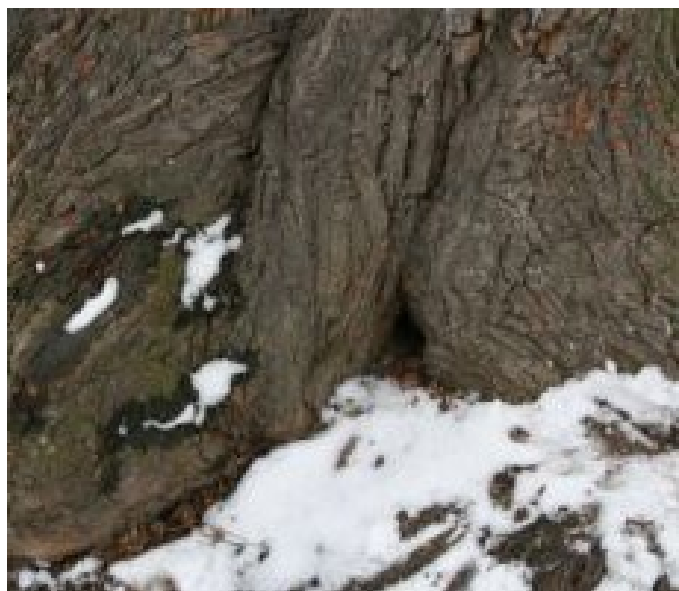
05\_5198\_Lípa ve Štenovicích\_Kořenové náběhy -  
Západní strana - Otevřená dutina - Detail

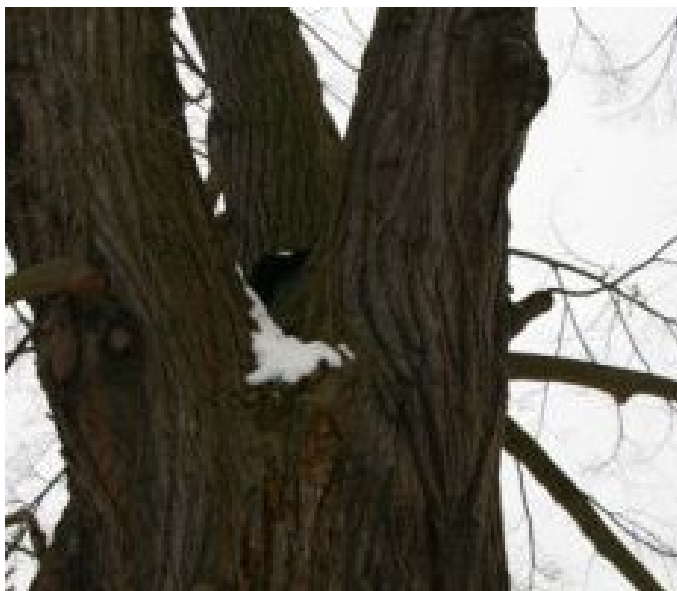
08\_5198\_Lípa ve Štenovicích\_Kmen - Jižní strana -  
Redukce výmladků řezem

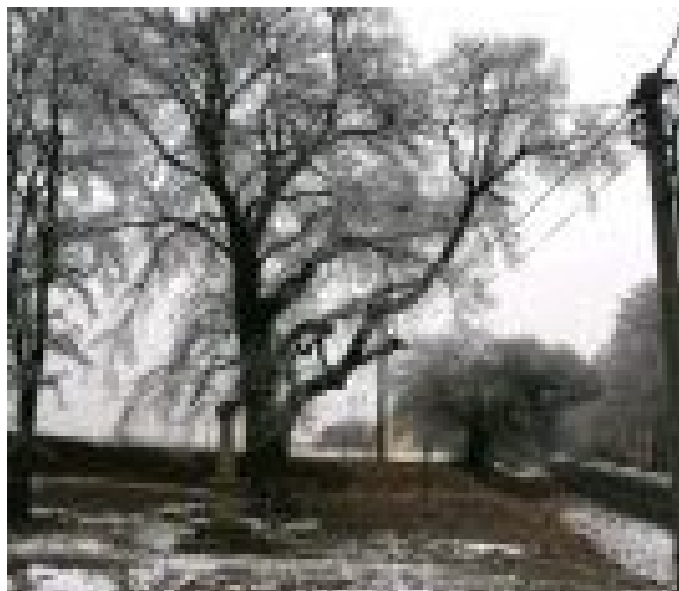
04\_5278\_Lípa u hřbitova\_Celkový pohled - Bezlistý stav - Jihozápadní strana - Vzdušné vedené elek

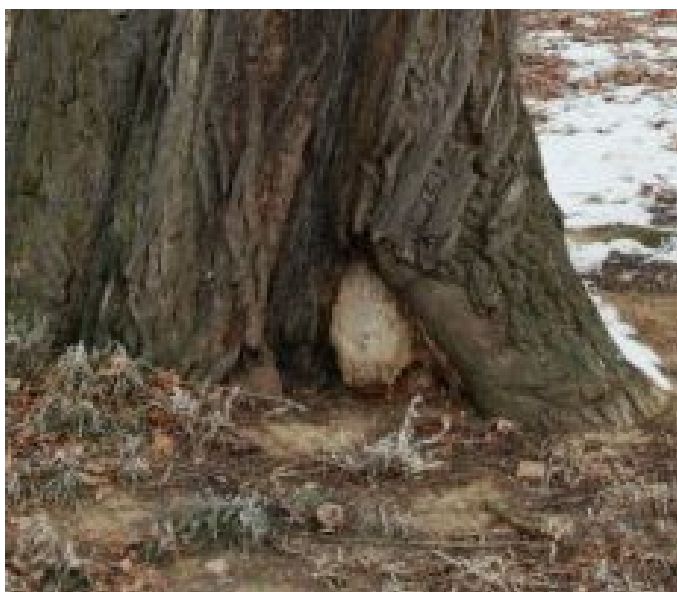
07\_5278\_Lípa u hřbitova\_Báze kmene - Severovýchodní strana - Škrťící kořen - Nepatrná otevřená du

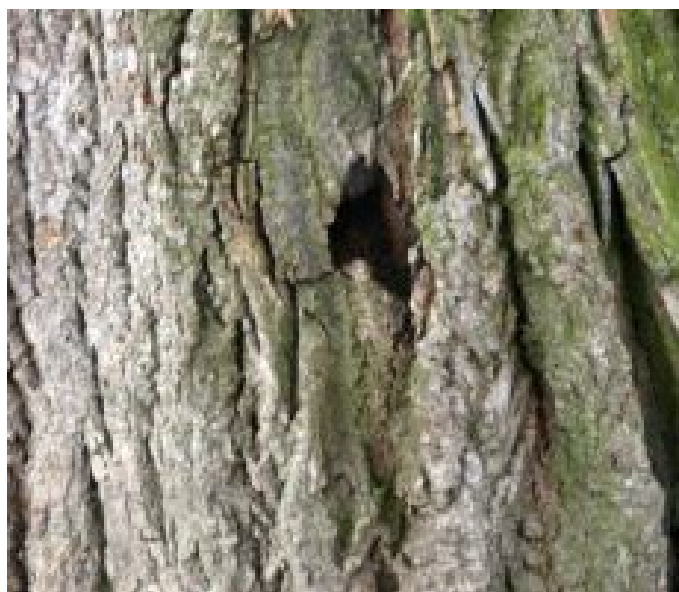
08\_5278\_Lípa u hřbitova\_Báze kmene - Jižní strana - Odlopnutá borka

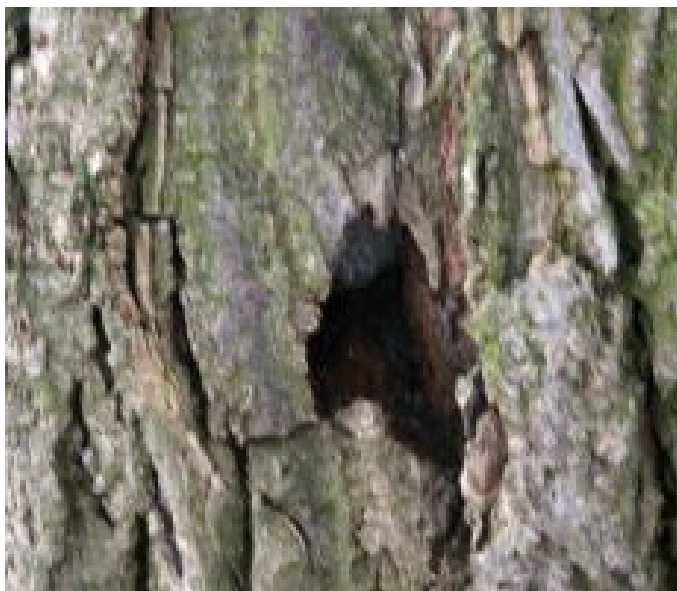
09\_5278\_Lípa u hřbitova\_Kmen - Severovýchodní strana - Spodní část - Nepatrná otevřená dutina

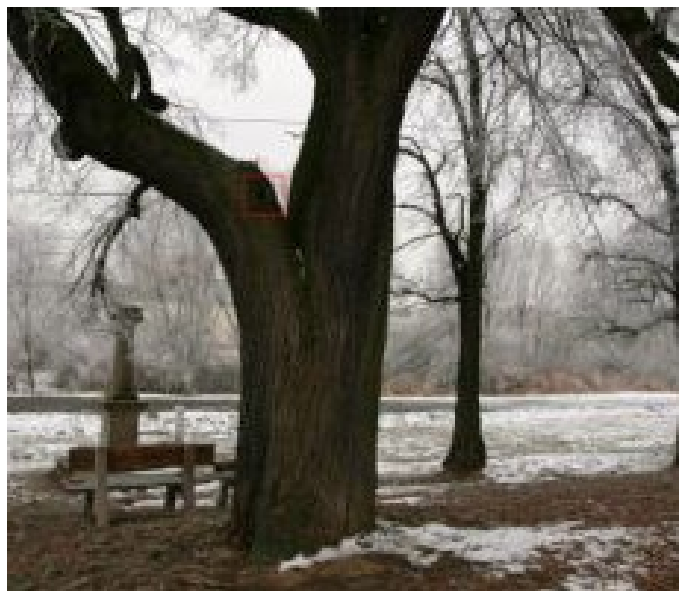
10\_5278\_Lípa u hřbitova\_Kmen - Severovýchodní strana  
- Spodní část - Nepatrná otevřená dutina - D

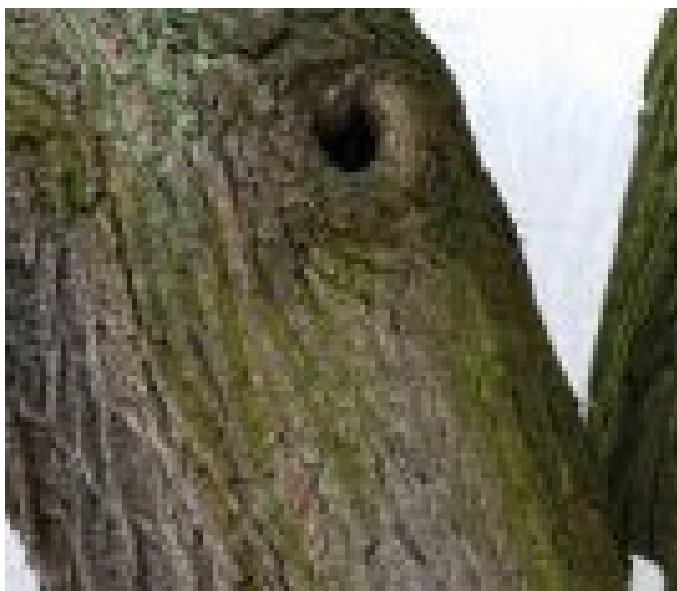
11\_5278\_Lípa u hřbitova\_Kmen - Východní strana -  
Výrazná kosterní větev - Otevřená dutina

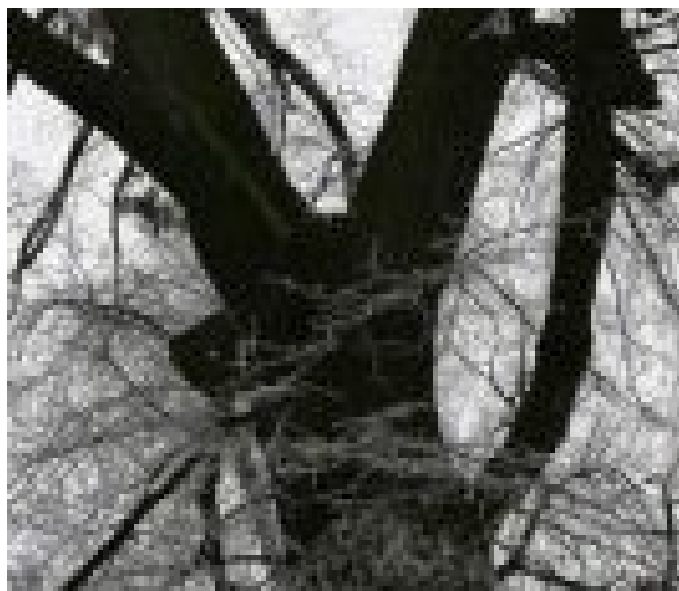
12\_5278\_Lípa u hřbitova\_Kmen - Východní strana -  
Výrazná kosterní větev - Otevřená dutina - Detail

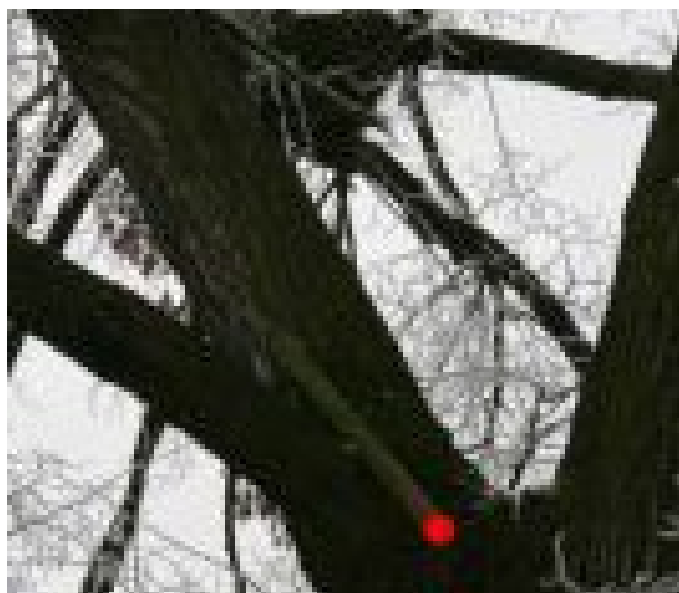
16\_5278\_Lípa u hřbitova\_Koruna - Defekt po zlomené větvi

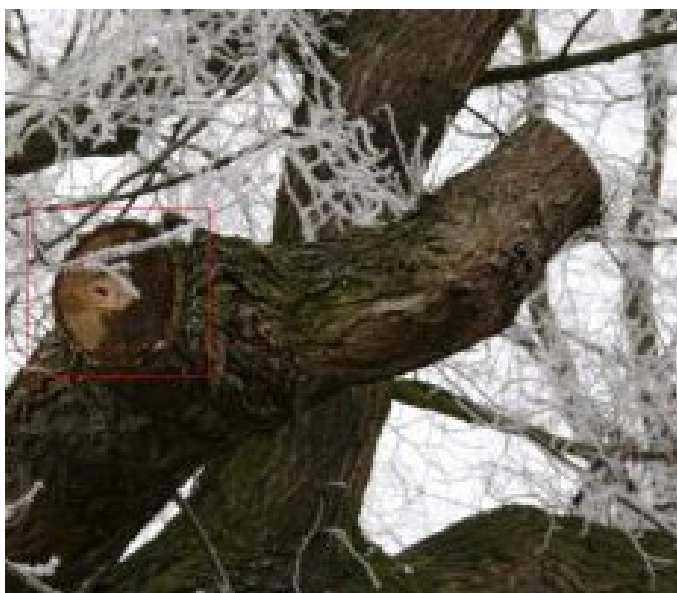
22\_5278\_Lípa u hřbitova - Řezná rána - Koruna -  
Provedení asi v roce 2008 - Průměr nad 0,10 m

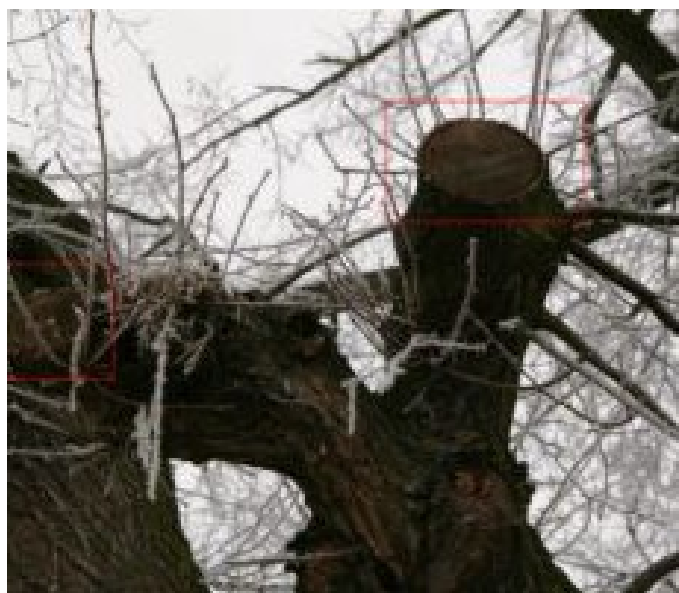
23\_5278\_Lípa u hřbitova - Řezné rány - Koruna -  
Provedení asi v roce - Průměr nad 0,10 m

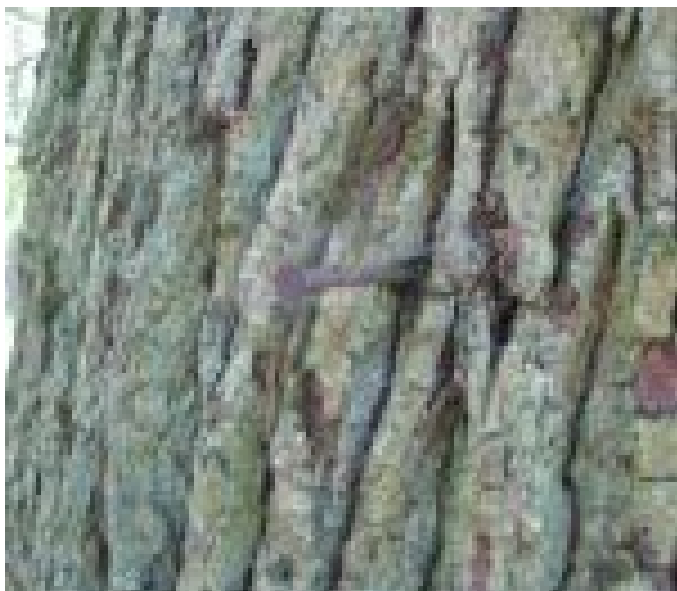
07\_Libenovský dub II.\_Kmen - Severní strana -  
Přibitý hřebík - Detail

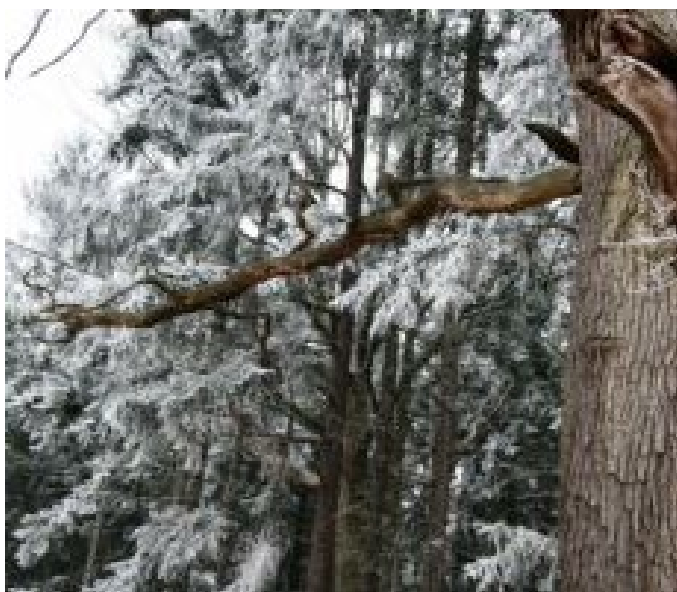
11\_Libenovský dub II.\_Koruna - Spodní část - Ushlá  
vyvětvená větev

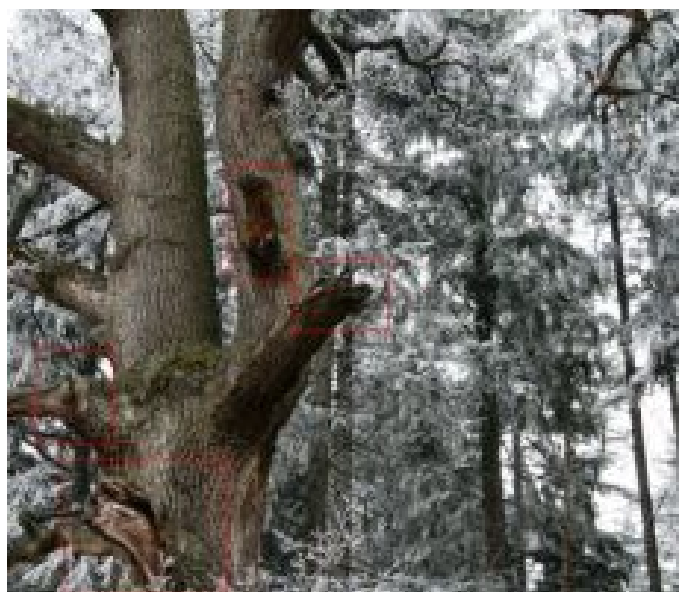
12\_Libenovský dub II.\_Koruna - Spodní část - Ushlé  
vyvětvené větve redukovány vlastními zlomy

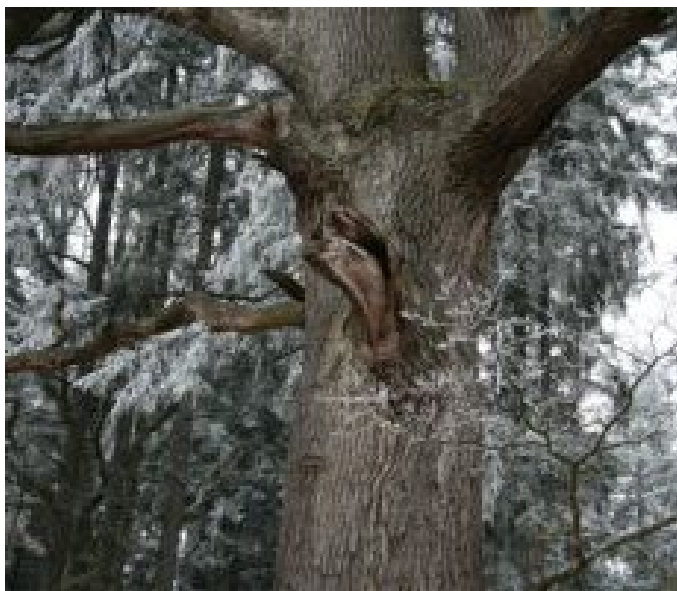
13\_Libenovský dub II.\_Koruna - Spodní část - Ušchlé  
vyvětvená větev redukována vlastním zlomem

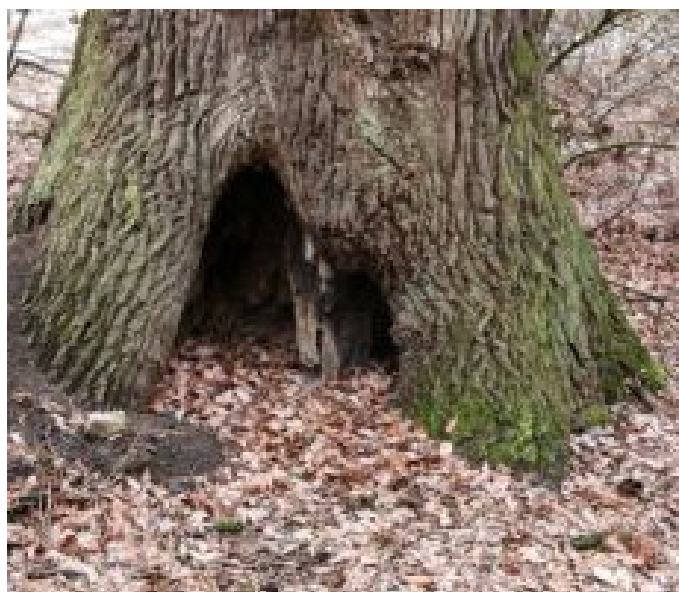
04\_Dub nad Zhůří\_Báze kmene - Východní strana -  
Otevřená dutina

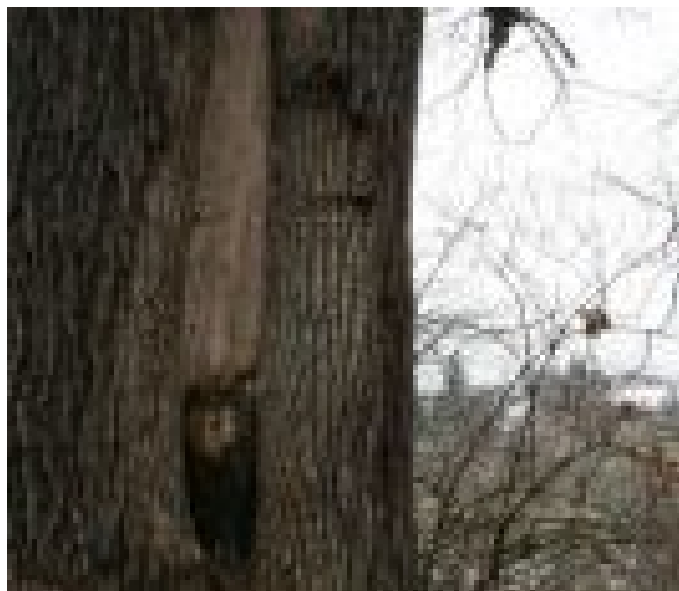
06\_Dub nad Zhůří\_Kmen - Východní strana - Defekt po odloupené borci

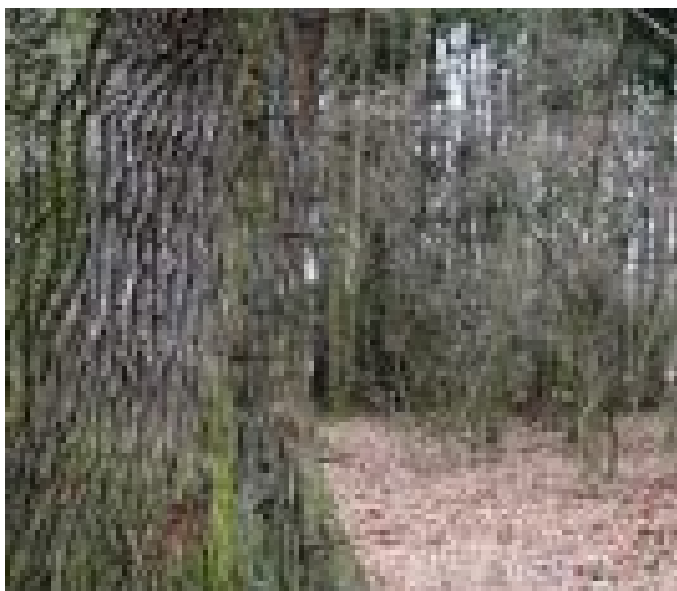
07\_Dub nad Zhůří\_Kmen - Jižní strana - Kovové tyče v kmeni

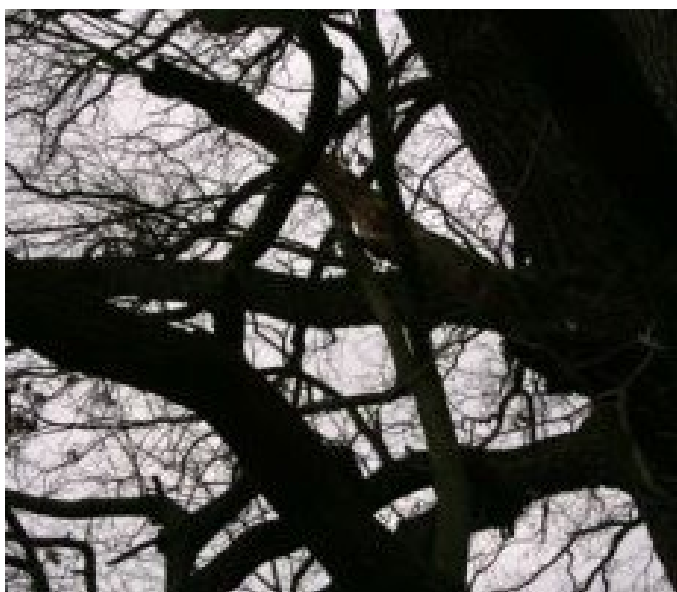
09\_Dub nad Zhůří\_Koruna - Spodní část - Uschlá vyvětvená větev

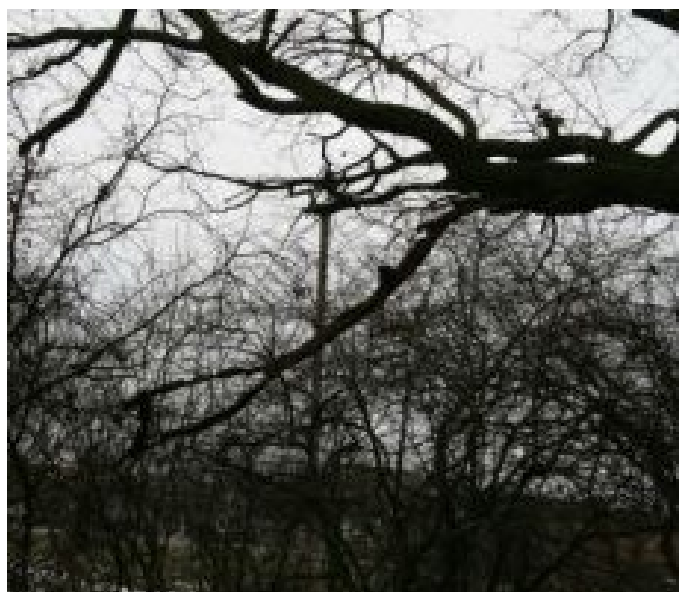
10\_Dub nad Zhůří\_Koruna - Spodní část - Uschlá vyvětvená větev

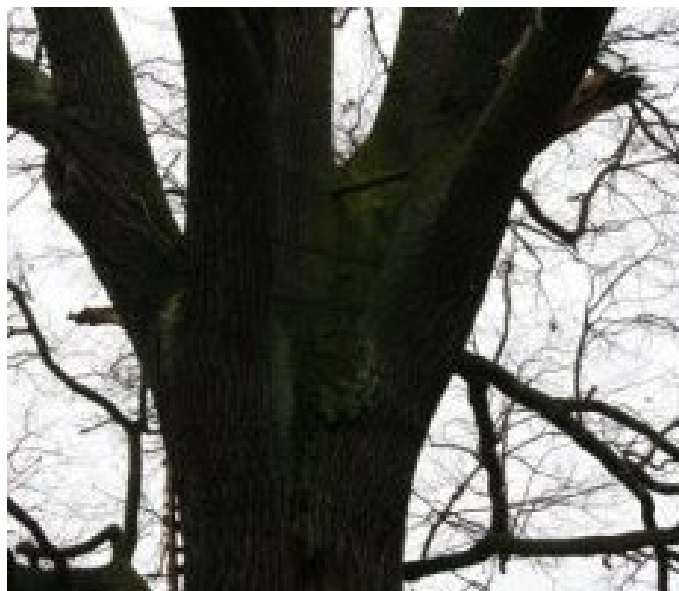
12\_Dub nad Zhůří\_Koruna - Spodní část - Fragmenty  
provizorního posedu

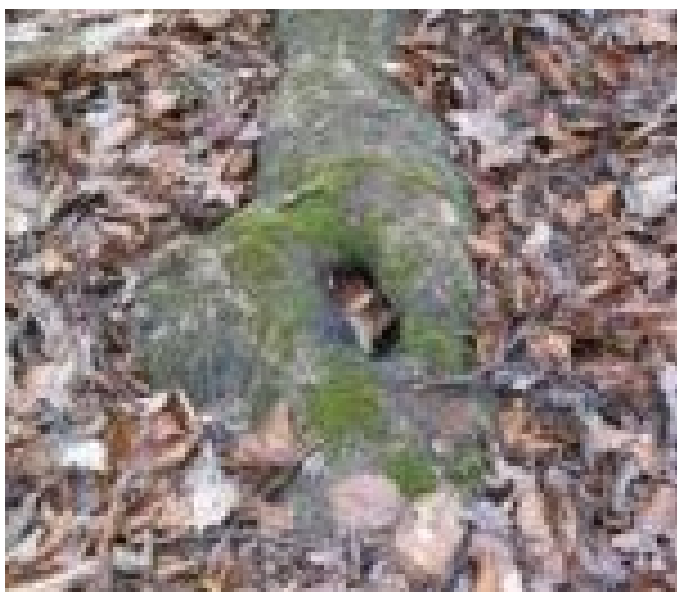
08\_2337\_Dub nad Kozlem\_Kořenový náběh - Východní strana - Střední část - Otevřená dutina

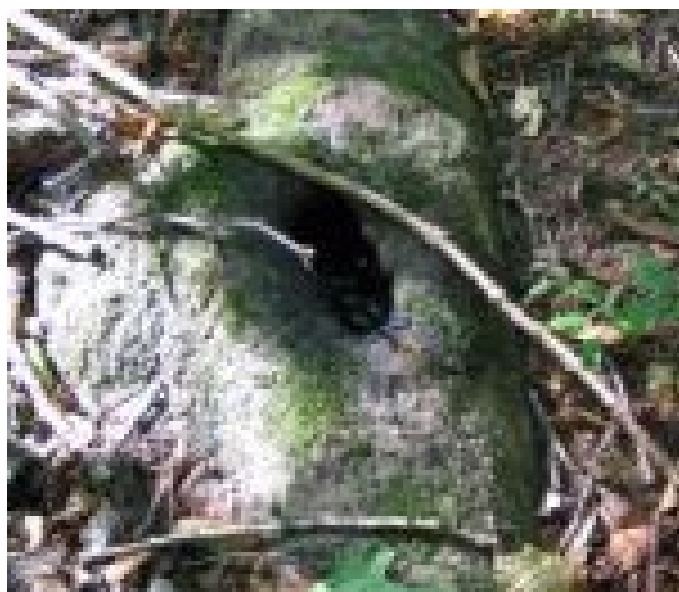
09\_2337\_Dub nad Kozlem\_Kořenový náběh - Východní strana - Střední část - Otevřená dutina - Detail

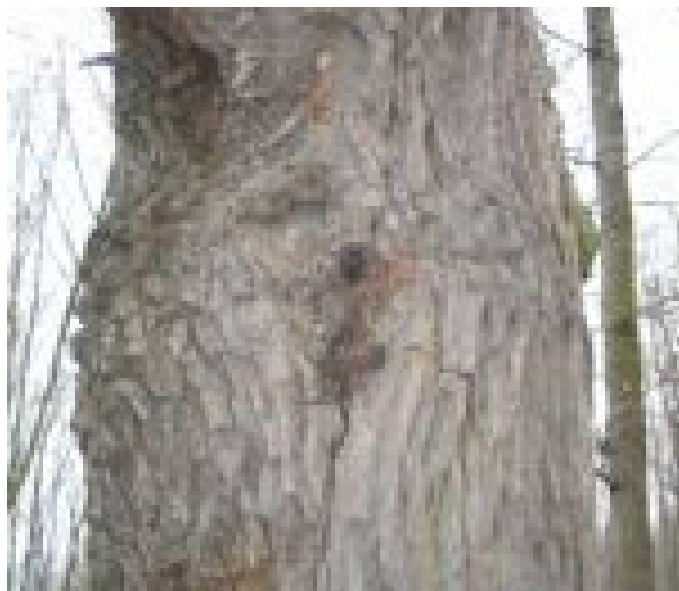
11\_2337\_Dub nad Kozlem\_Kmen - Jihozápadní strana - Otevřená dutina kruhovitého charakteru

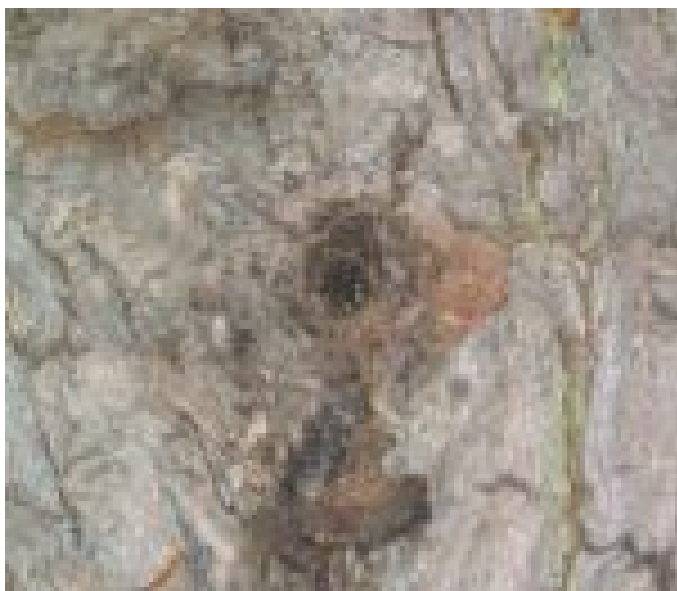
12\_2337\_Dub nad Kozlem\_Kmen - Jihozápadní strana - Otevřená dutina kruhovitého charakteru - Detail

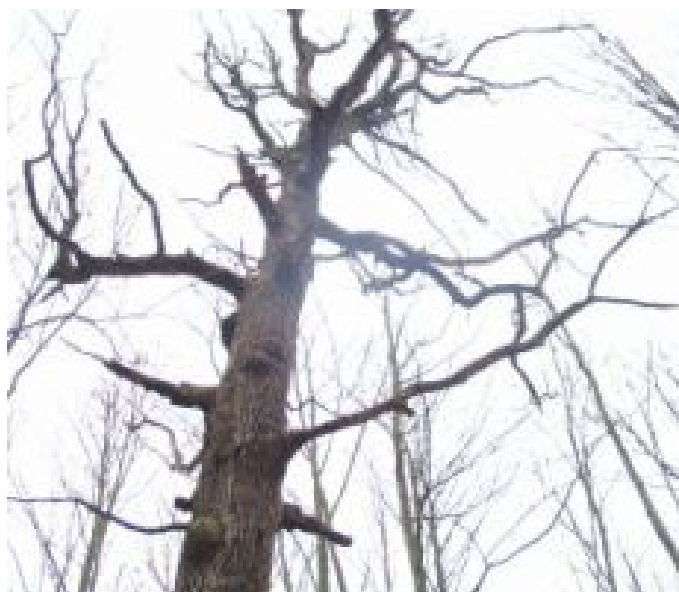
15\_2337\_Dub nad Kozlem\_Koruna - Spodní až střední část - Vyvětvené uschlé větve

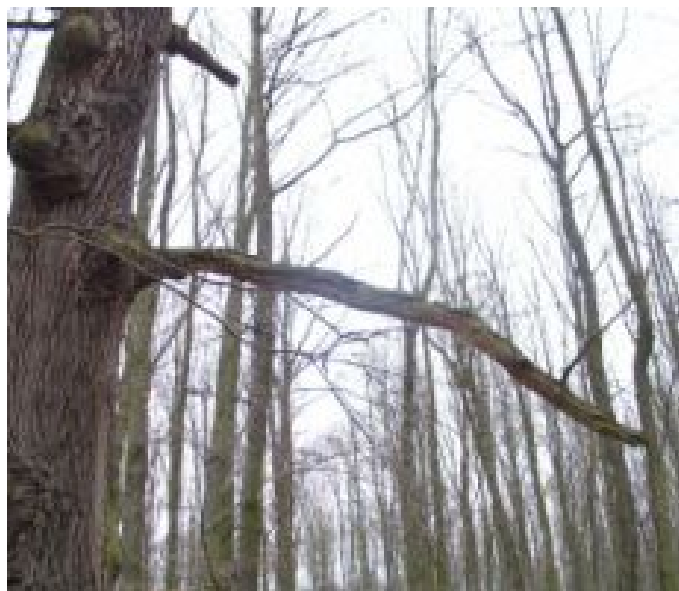
16\_2337\_Dub nad Kozlem\_Koruna - Spodní část -  
Vyvětvená uschlá větev

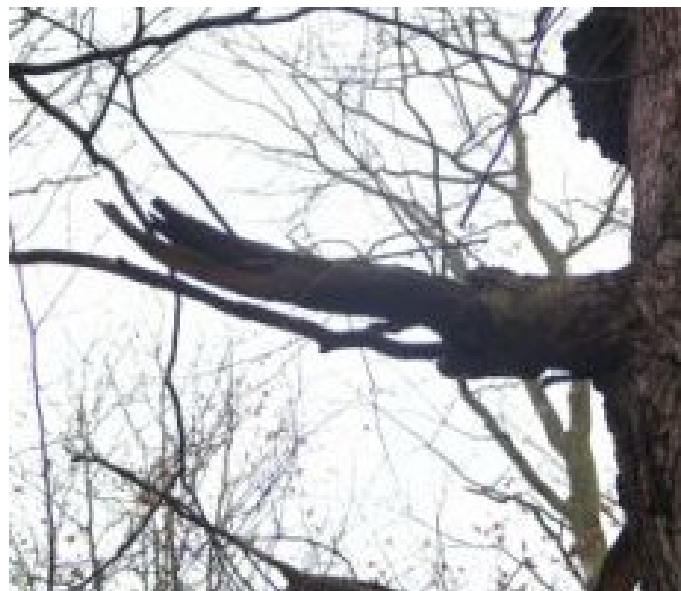
17\_2337\_Dub nad Kozlem\_Koruna - Spodní část - Zlom  
uschlé vyvětvené větve

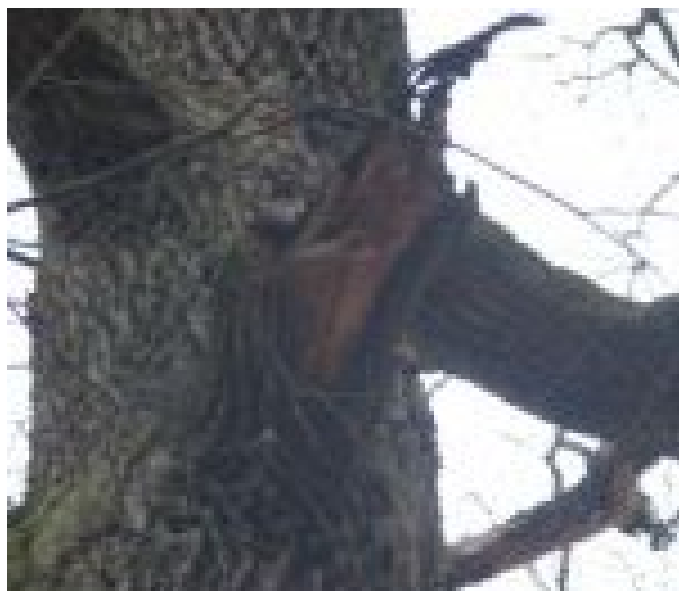
18\_2337\_Dub nad Kozlem\_Koruna - Střední část - Zlom  
uschlé vyvětvené větve

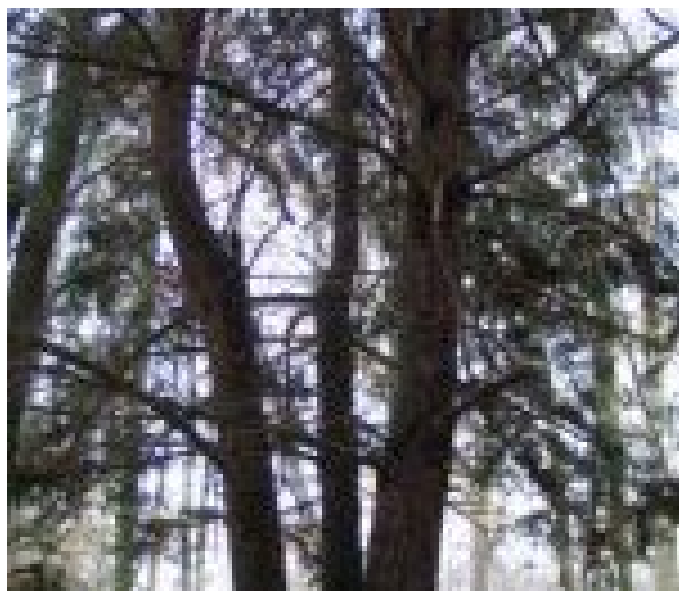
22\_Jedlovec v Újezdci\_Koruna - Spodní část - Suché Vyvětvené větve - Celkový pohled

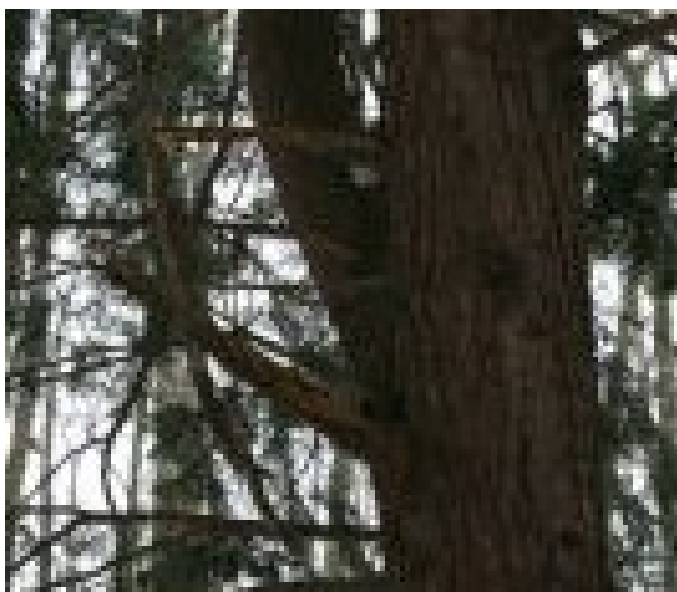
23\_Jedlovec v Újezdci\_Koruna - Spodní část - Suché vyvětvené větve

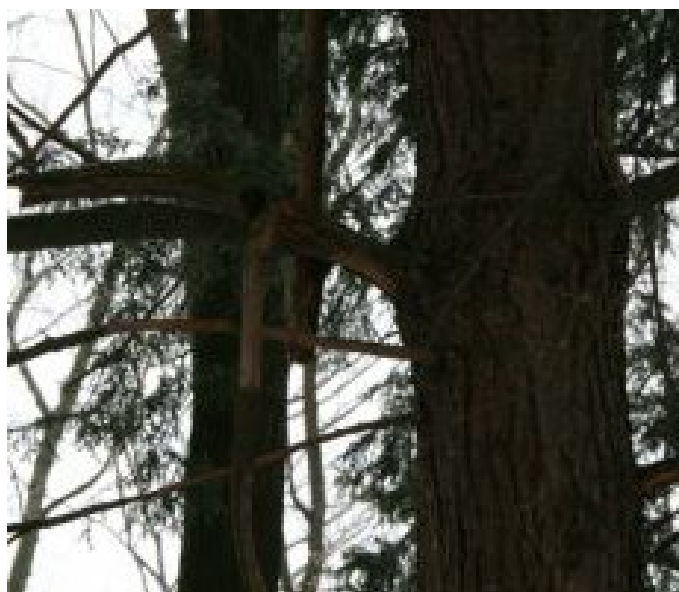
24\_Jedlovec v Újezdci\_Koruna - Spodní část - Suché vyvětvené větve - Detail
