Martin Krotký

Průzkum a dokumentace historické dřevěné konstrukce

Bakalářská práce

Survey and documentation of historic timber structures

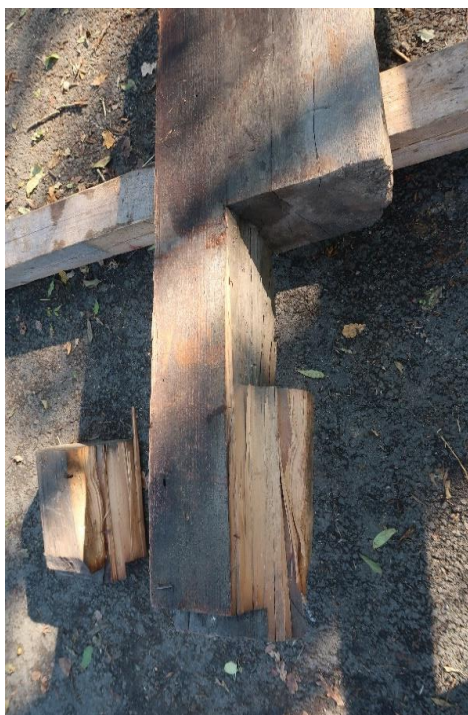
Obr. 3.9.5: Odlomení části prvku.

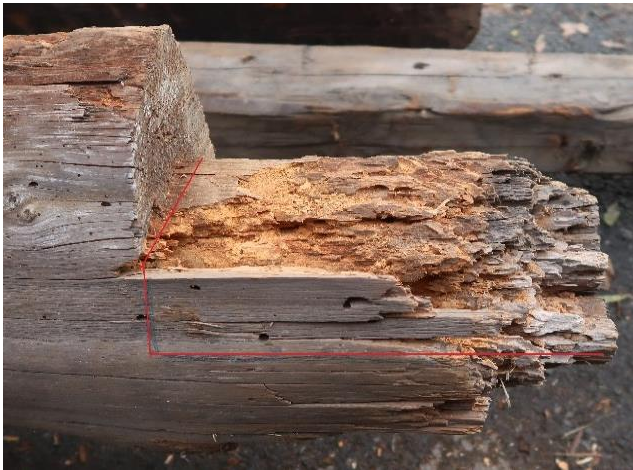
Obr. 4.4.4: Vyznačení místa budoucího zásahu částečné konstrukční sanace.

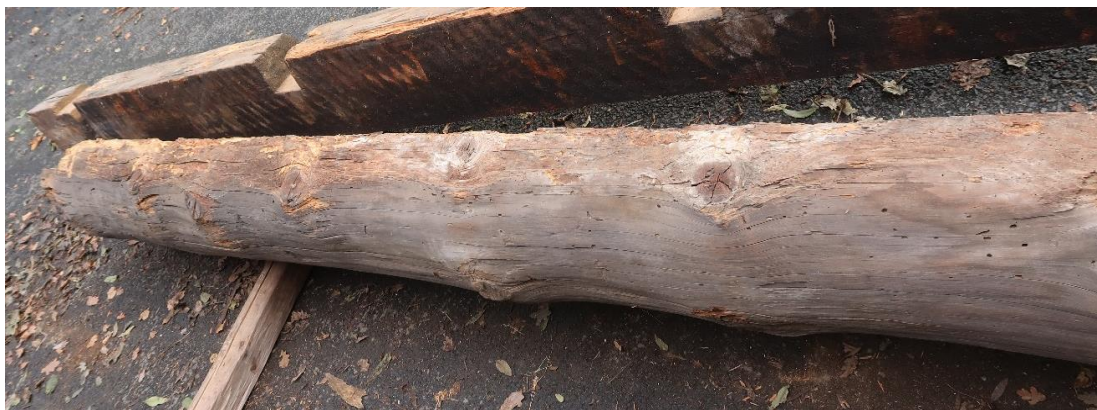
Obr. 5.1.3: Aktuální stav prvku 2 při diagnostice.

Druh poškození: Č,T,H

Třída poškození: 2-3

Měření Resistographem: č. 4024, RM = 196,8; č. 4025, RM = 216,6; č. 4026, RM = 119,5; č. 4027, RM = 165,7

Návrh konstrukční sanace: vložka 0,3 m (Obr. 5.1.5); vložka 1,0 m (Obr. 5.1.6)

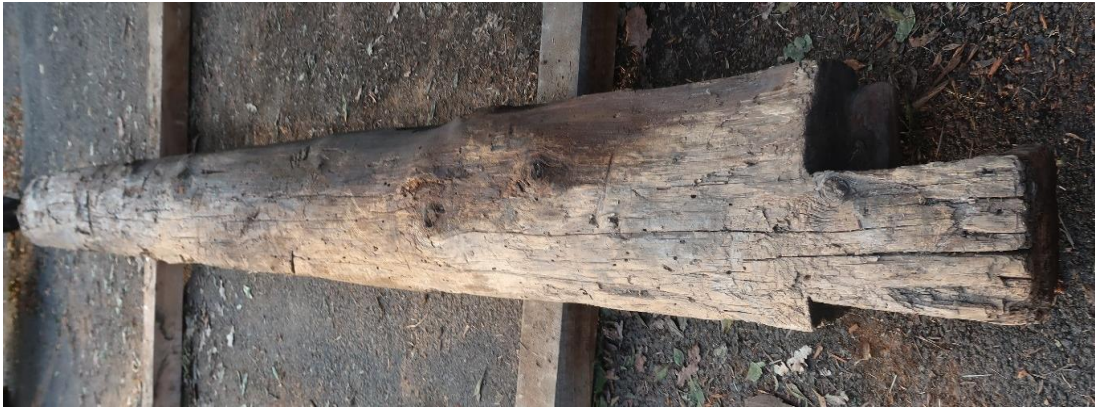
Obr. 5.1.9: Aktuální stav prvku 4 při diagnostice.

Druh poškození: Č,T,H

Třída poškození: 3-4

Měření Resistographem: č. 4066, RM = 139,9; č. 4067, RM = 156,4

Návrh konstrukční sanace: celková výměna

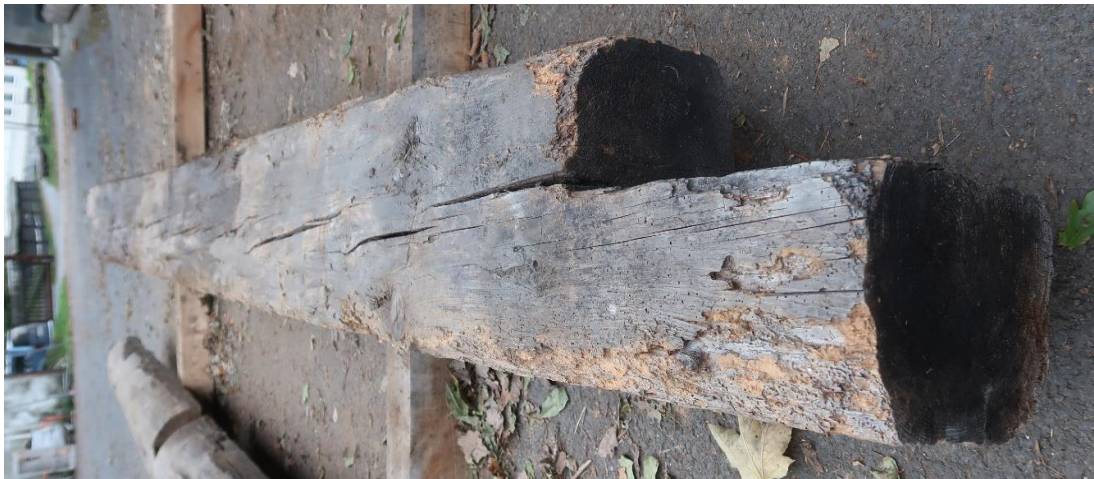
Obr. 5.1.13: Aktuální stav prvku 6 při diagnostice.

Druh poškození: Č,T,H

Třída poškození: 2-3

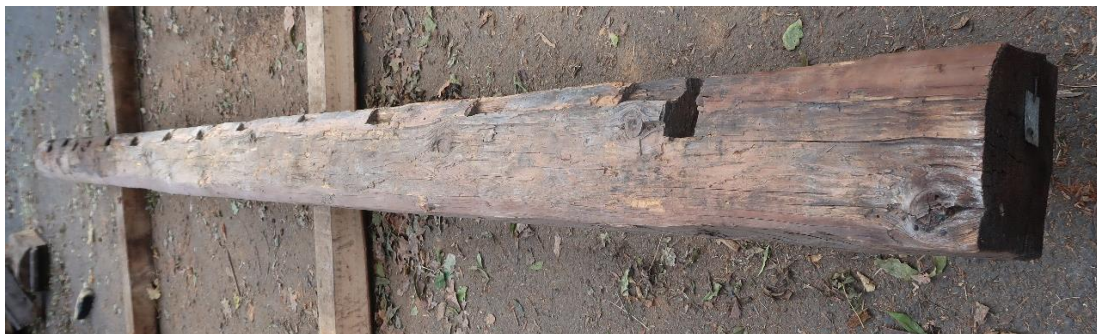
Obr. 5.1.17: Aktuální stav prvku 7 při diagnostice.

Druh poškození: Č,T,H

Třída poškození: 2-3

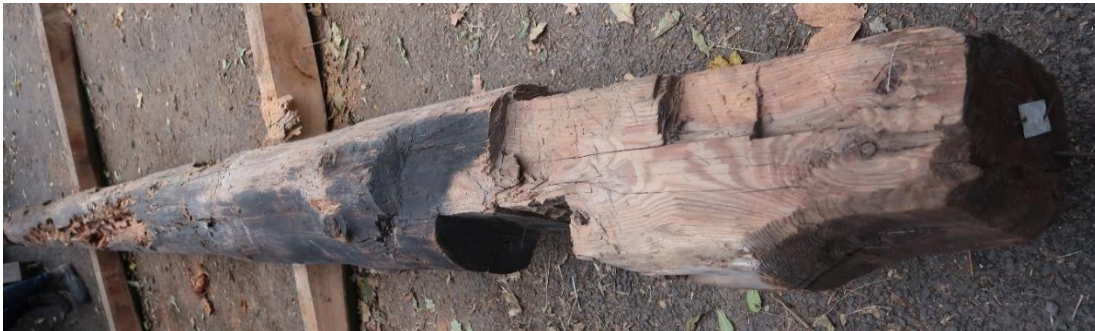
Obr. 5.1.21: Aktuální stav prvku 8 při diagnostice.

Druh poškození: Č,T,H

Třída poškození: 3-4

Měření Resistographem: č. 4072, RM = 137,4; č. 4073, RM = 157,0; č. 4074, RM = 160,3

Návrh konstrukční sanace: protéza 1,5 m (Obr. 5.1.23)

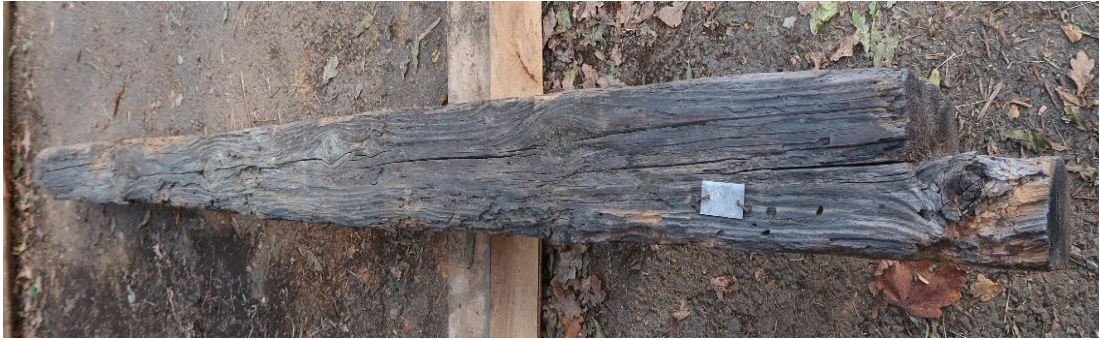
Obr. 5.1.26: Aktuální stav prvku 9 při diagnostice.

Druh poškození: T,H

Třída poškození: 3

- Prvek je kratší, než by měl být podle výkresové dokumentace. Podle fotodokumentace je možné, že byl prvek nastaven dalším prvkem, pomocí přeplátování. (Obr. 5.1.26)
- K dispozici není fotodokumentace, kde by byl prvek viditelný před rozebráním objektu.

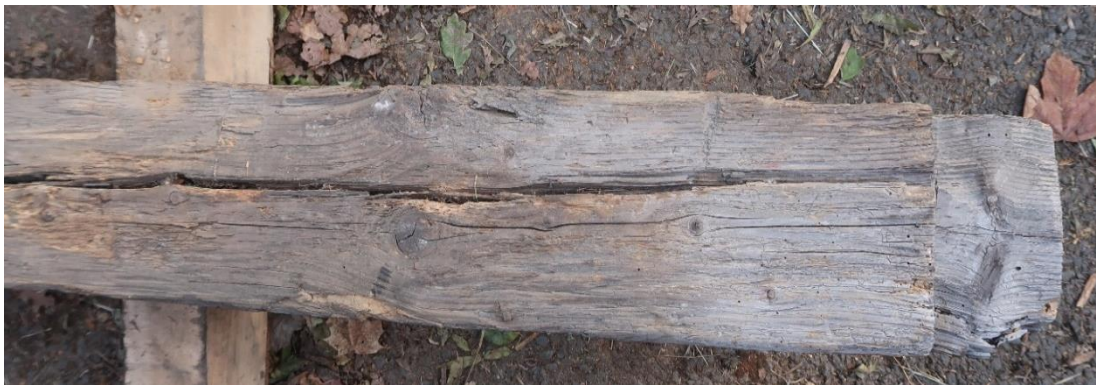
Obr. 5.1.27: Pravděpodobné nastavení pomocí přeplátování.

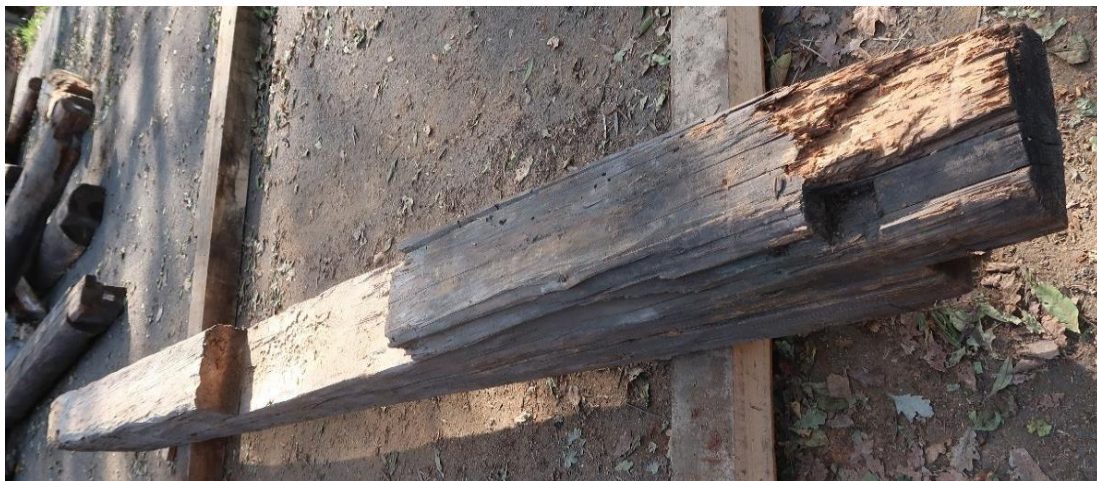
Obr. 5.1.30: Aktuální stav prvku 11 při diagnostice.

Druh poškození: Č,T,H

Třída poškození: 2-3

Měření Resistographem: č. 4091, RM = 162,2; č. 4092, RM = 115,2

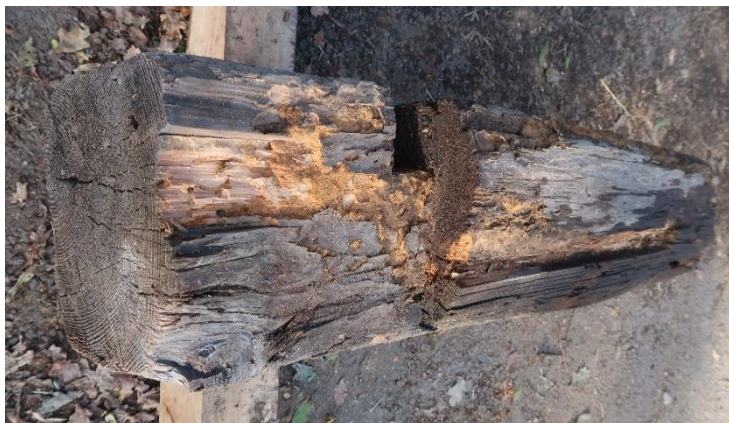
Obr. 5.1.35: Aktuální stav prvku 12 při diagnostice.

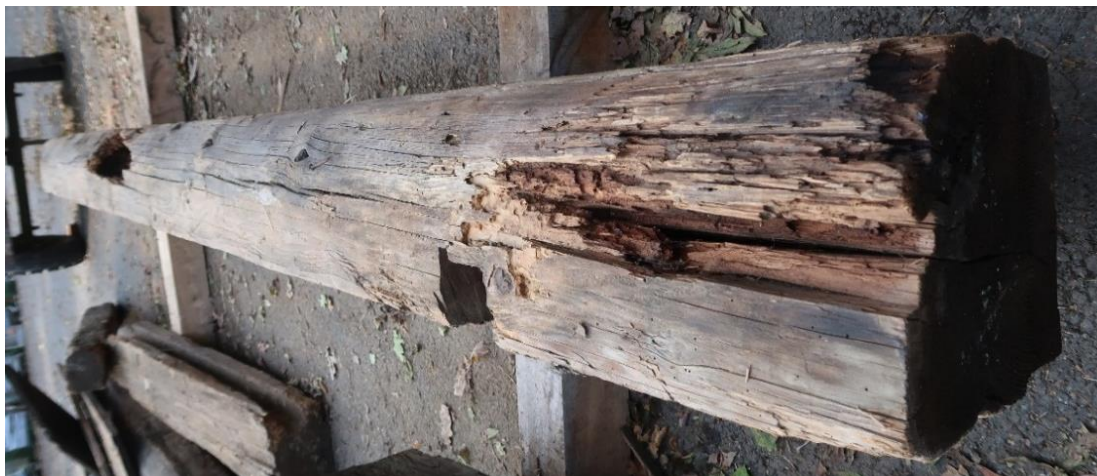
Prvek číslo 14

Druh poškození: Č,T,H

Třída poškození: 3-4

Měření Resistographem: č. 4057, RM = 135,4; č. 4058, RM = 144,6; č. 4059, RM = 129,9

Návrh konstrukční sanace: celková výměna.

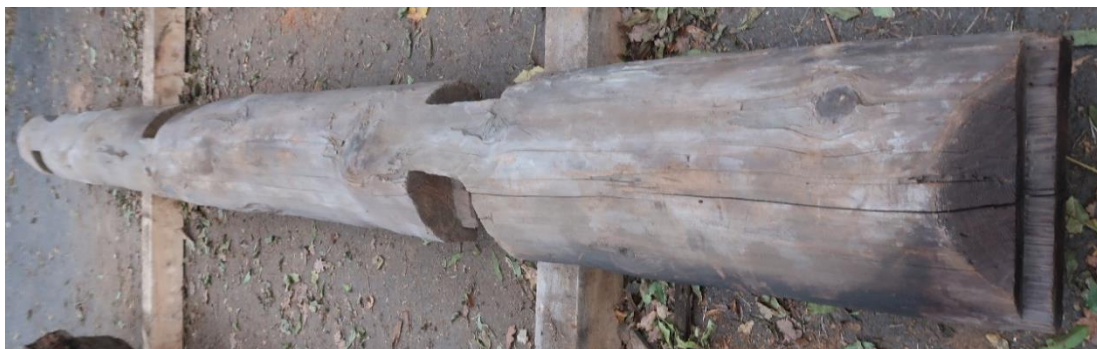
Prvek číslo 15

Druh poškození: Č,T,H

Třída poškození: 2

Vlhkost: 20 %

Obr. 5.1.43: Aktuální stav prvku 15 při diagnostice.

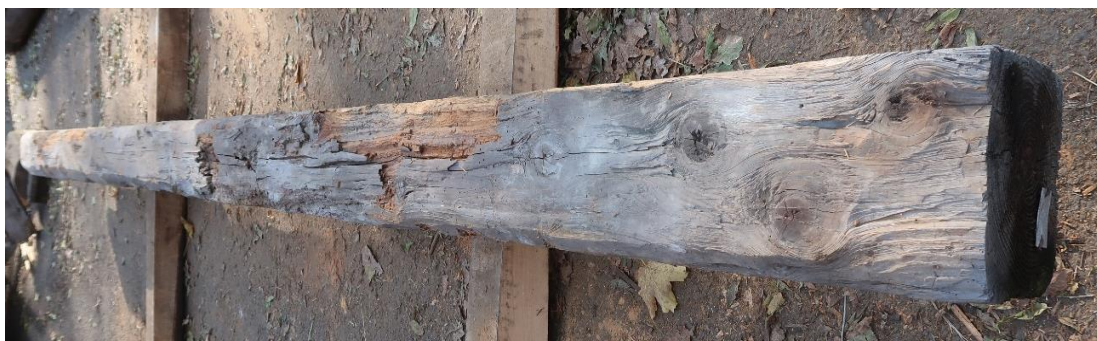
Prvek číslo 19

Druh poškození: Č,T,H

Třída poškození: 3

Vlhkost: 22 %

Měření Resistographem: č. 4085, RM = 126,4; č. 4086, RM = 152,7; č. 4087, RM = 124,7

Obr. 5.1.47: Aktuální stav prvku 19 při diagnostice.

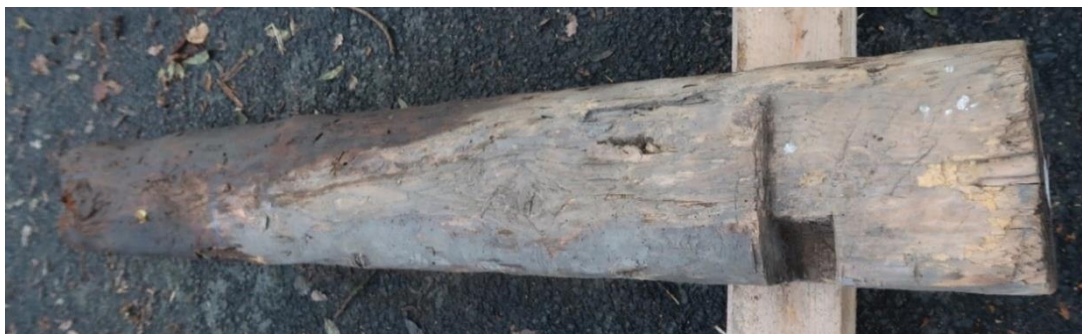
Prvek číslo 21

Druh poškození: Č,T,H

Třída poškození: 3-4

Měření Resistographem: č. 4033, RM = 187,2; č. 4034, RM = 181,7

Obr. 5.1.51: Aktuální stav prvku 21 při diagnostice.

Návrh konstrukční sanace: vložka 0,6 m (Obr. 5.1.52)

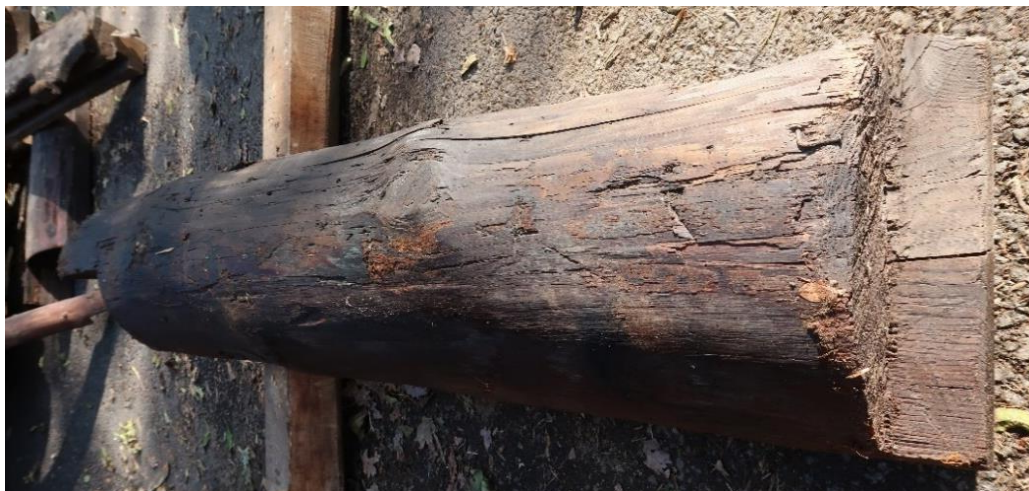
Prvek číslo 23

Druh poškození: Č,T,H

Třída poškození: 2

Obr. 5.1.56: Aktuální stav prvku 23 při diagnostice.

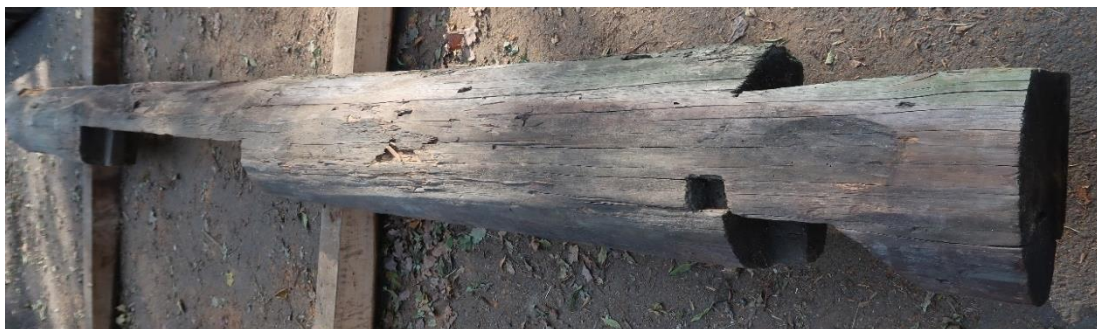
Prvek číslo 24

Druh poškození: Č,H

Třída poškození: 3

Měření Resistographem: č. 4088, RM = 133,4; č. 4089, RM = 118,2; č. 4090, RM = 108,8

Obr.5.1.60: Aktuální stav prvku 24 při diagnostice.

Návrh konstrukční sanace: vložka 4,0 m (Obr. 5.1.61)

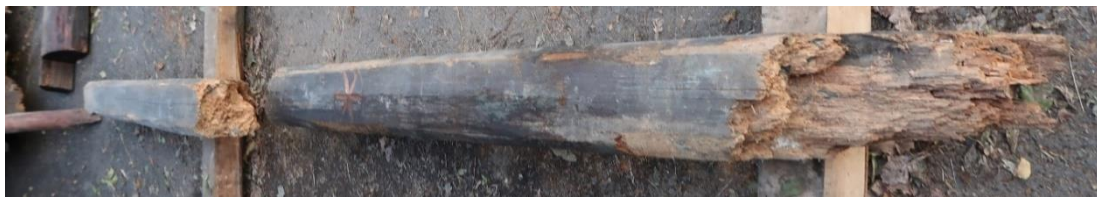
Prvek číslo 27

Druh poškození: Č,T,H

Třída poškození: 4

- Prvek je rozlomený na dvě části.

Obr. 5.1.65: Aktuální stav prvku 27 při diagnostice.

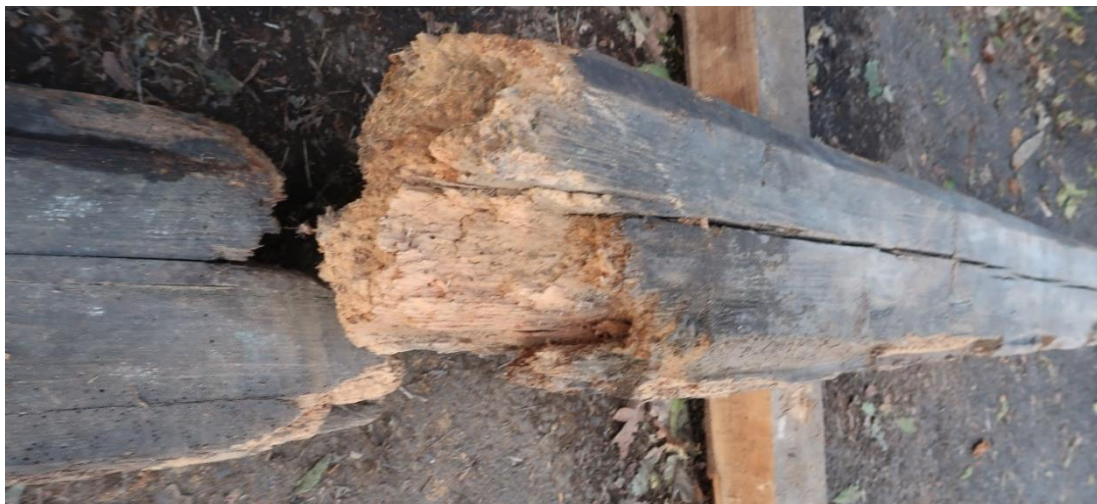
Obr. 5.1.66: Detail rozlomení prvku 27.

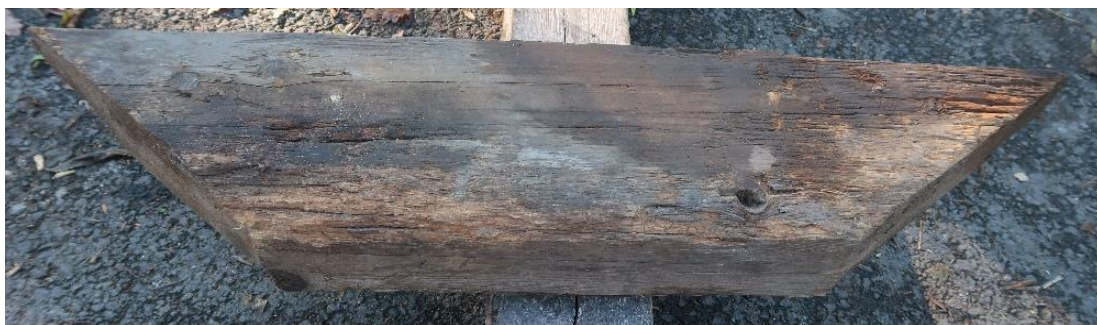
Prvek číslo 29

Druh poškození: Č,H

Třída poškození: 2

Vlhkost: 100 %

Měření Resistographem: č. 4036, RM = 170,4

Obr. 5.1.70: Aktuální stav prvku 29 při diagnostice.

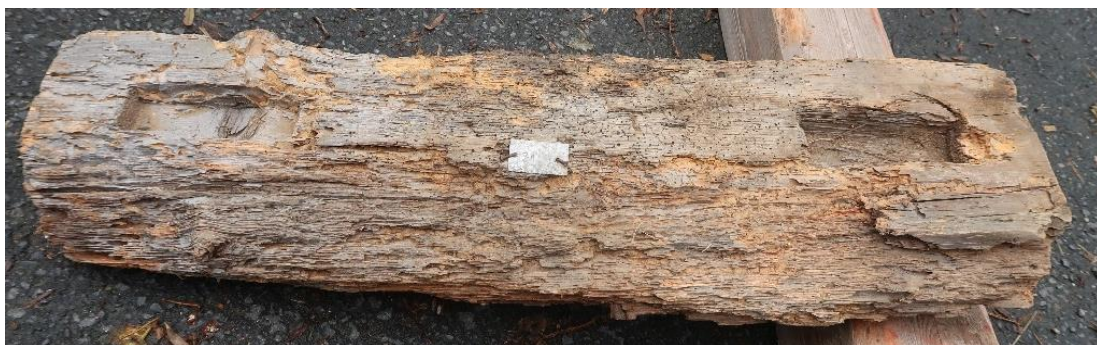
Prvek číslo 31

Druh poškození: Č,T

Třída poškození: 2-3

Měření Resistographem: č. 4018, RM = 173,6

Obr. 5.1.74: Aktuální stav prvku 31 při diagnostice.

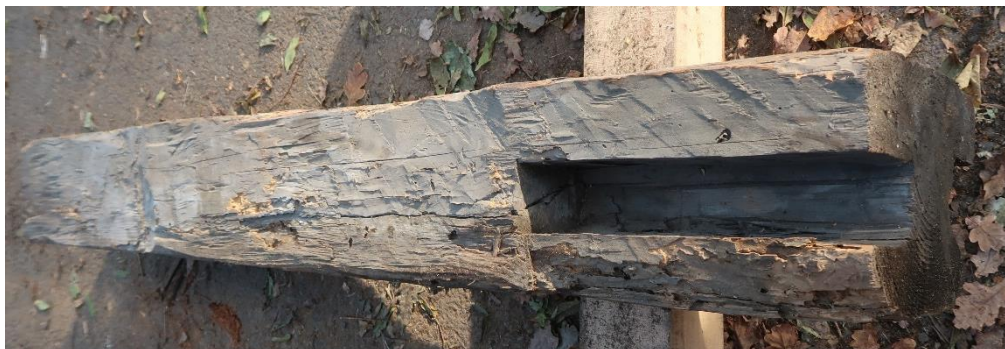
Druh poškození: T,H

Třída poškození: 2

Vlhkost: 23 %

Obr. 5.1.78: Aktuální stav prvku 32 při diagnostice.

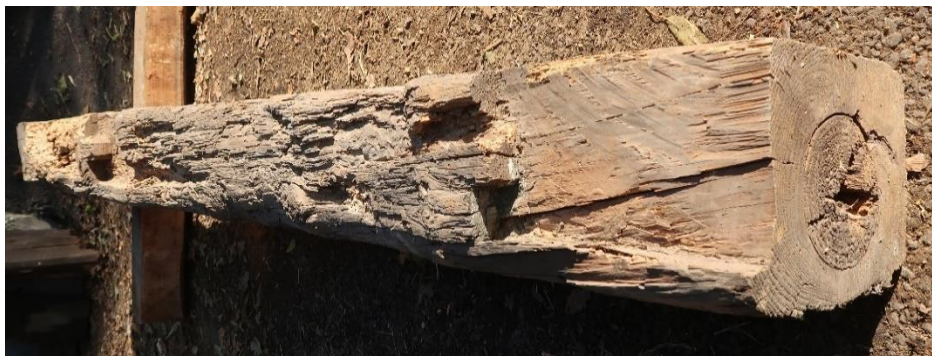
Druh poškození: Č,T,H

Třída poškození: 3-4

Měření Resistographem: č. 4050, RM = 123,2; č. 4051, RM = 111,7; č. 4052, RM = 120,0

Obr. 5.1.82: Aktuální stav prvku 33 při diagnostice.

Návrh konstrukční sanace: celková výměna

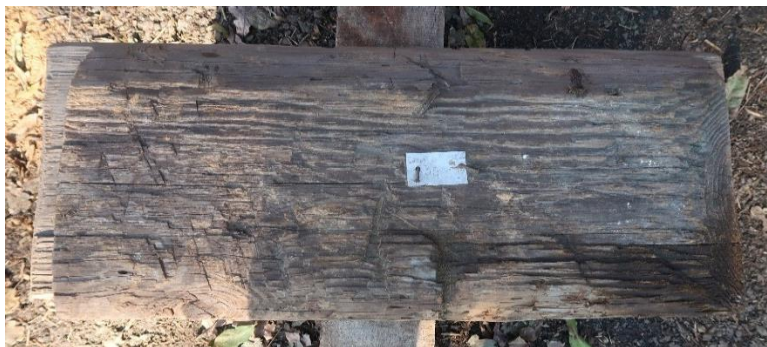
Druh poškození: Č,T

Třída poškození: 1-2

Vlhkost: 21 %

Obr. 5.1.86: Aktuální stav prvku 35 při diagnostice.

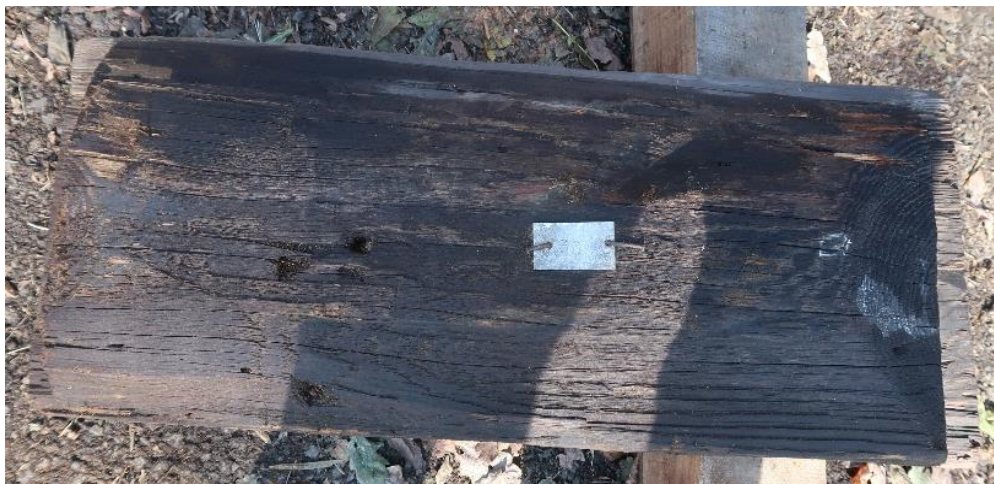
Druh poškození: T,H

Třída poškození: 1-2

Obr. 5.1.90: Aktuální stav prvku 36 při diagnostice.

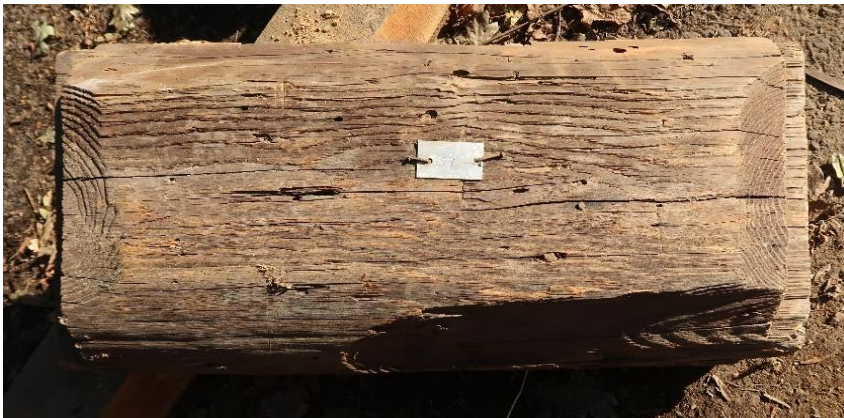
Druh poškození: T

Třída poškození: 2

Vlhkost: 20 %

Obr. 5.1.94: Aktuální stav prvku 37 při diagnostice.

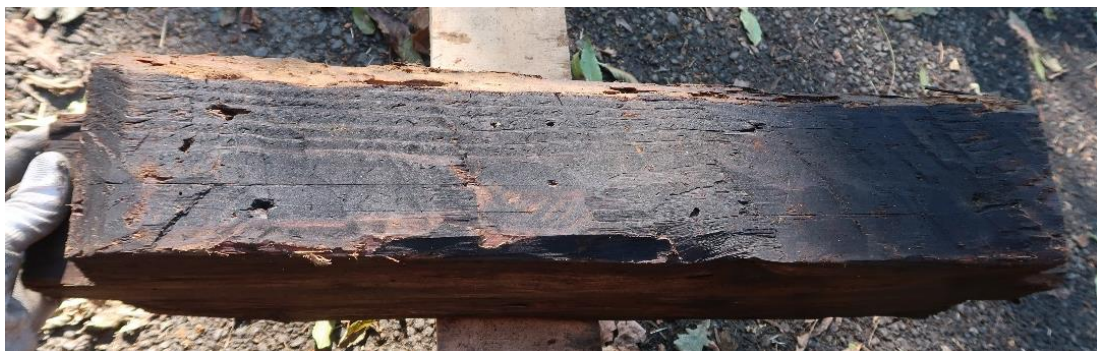
Druh poškození: T,H

Třída poškození: 2

Obr. 5.1.98: Aktuální stav prvku 38 při diagnostice.

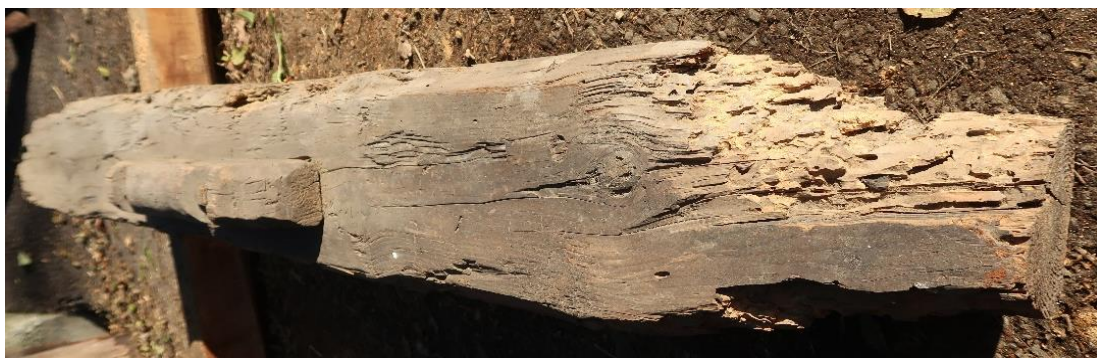
Druh poškození: Č,T,H

Třída poškození: 3

Vlhkost: 21 %

Obr. 5.1.102: Aktuální stav prvku 39 při diagnostice.

Návrh konstrukční sanace: celková výměna

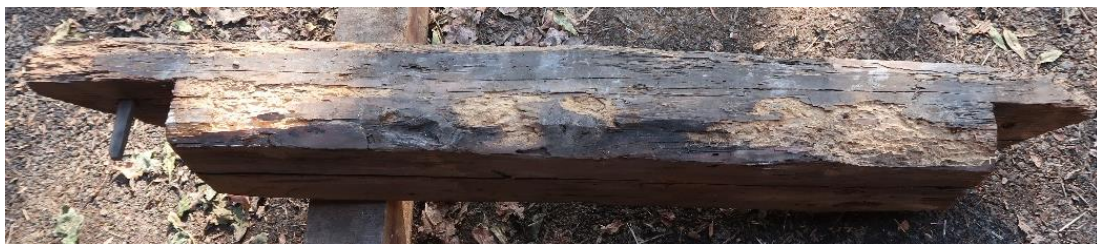
Druh poškození: Č,T,H

Třída poškození: 2

Vlhkost: 100 %

Měření Resistographem: č. 4049, RM = 172,2

Obr. 5.1.106: Aktuální stav prvku 40 při diagnostice.

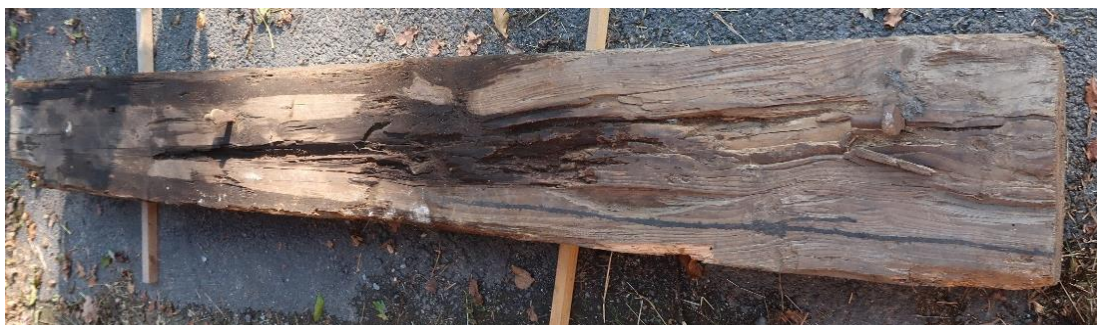
Druh poškození: Č,T,H

Třída poškození: 2-3

Vlhkost: 100 %

Měření Resistographem: č. 4053, RM = 155,9

Obr. 5.1.110: Aktuální stav prvku 41 při diagnostice.

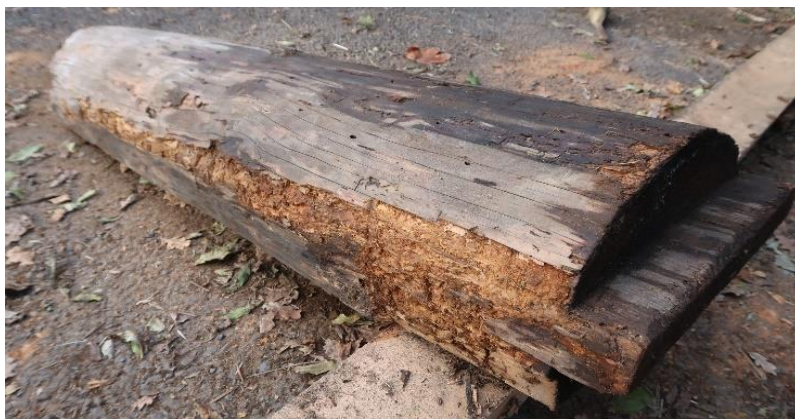
Druh poškození: Č,T,H

Třída poškození: 2

Vlhkost: 100 %

Měření Resistographem: č. 4056, RM = 154,2

Obr. 5.1.114: Aktuální stav prvku 42 při diagnostice.

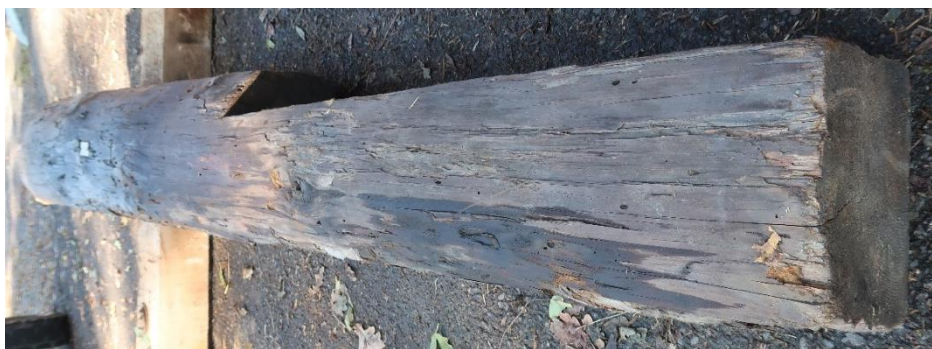
Druh poškození: Č,T,H

Třída poškození: 2

Obr. 5.1.118: Aktuální stav prvku 43 při diagnostice.

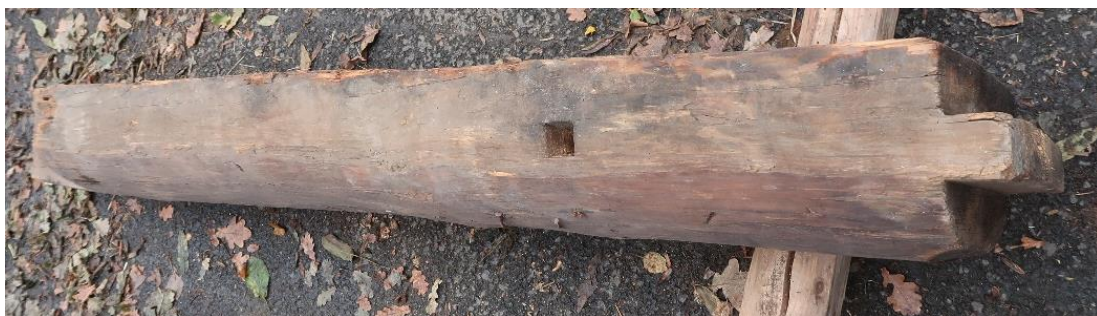
Druh poškození: Č,T,H

Třída poškození: 1-2

Obr. 5.1.122: Aktuální stav prvku 49 při diagnostice.

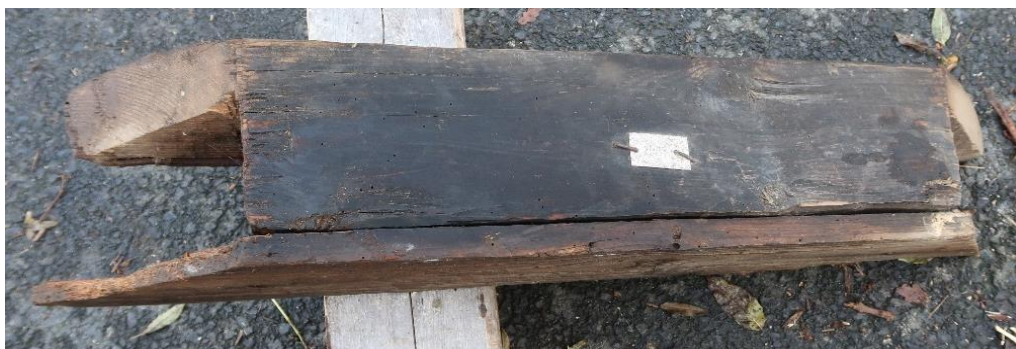
Druh poškození: Č

Třída poškození: 1-2

- V původní dokumentaci pravděpodobně špatné označení. Nové umístění prvku, podle námi změřených rozměrů a podle pořízené fotodokumentace.

Obr. 5.1.126: Aktuální stav prvku 55 při diagnostice.

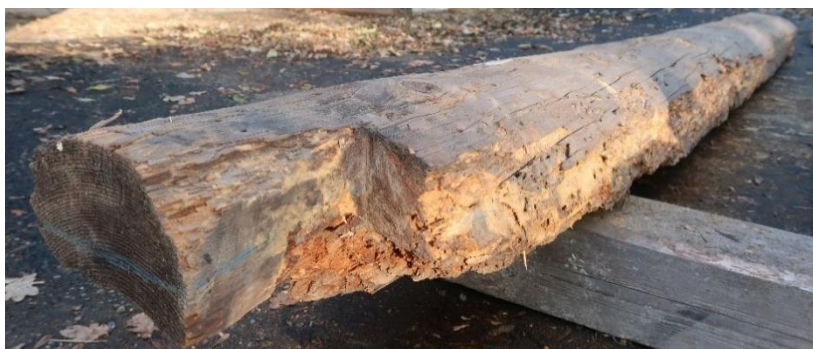
Druh poškození: Č,T,H

Třída poškození: 2-3

Měření Resistographem: č. 4028, RM = 143,5; č. 4029, RM = 125,6; č. 4030, RM = 147,0

Obr. 5.1.130: Aktuální stav prvku 57 při diagnostice.

Návrh konstrukční sanace: vložka 0,7 m (Obr. 5.1.131)

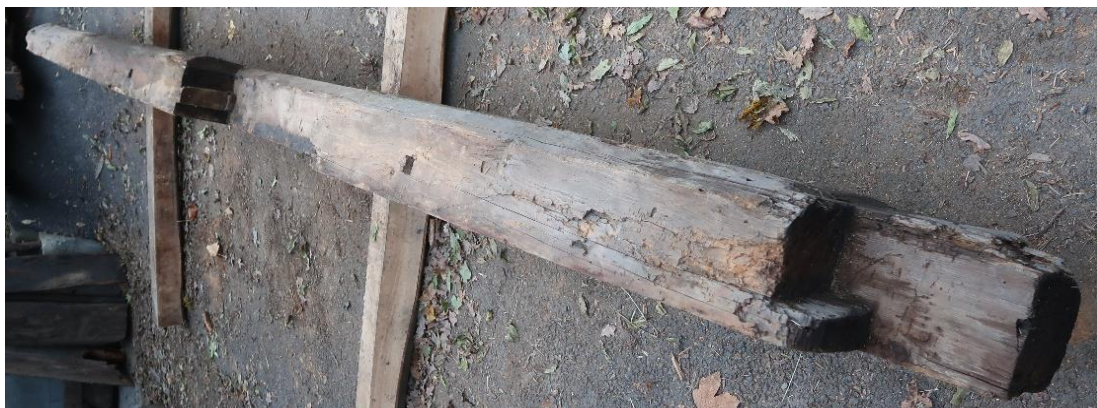
Druh poškození: Č,T,H

Třída poškození: 2

Vlhkost: 100 %

Měření Resistographem: č. 4068, RM = 171,4

Obr. 5.1.135: Aktuální stav prvku 58 při diagnostice.

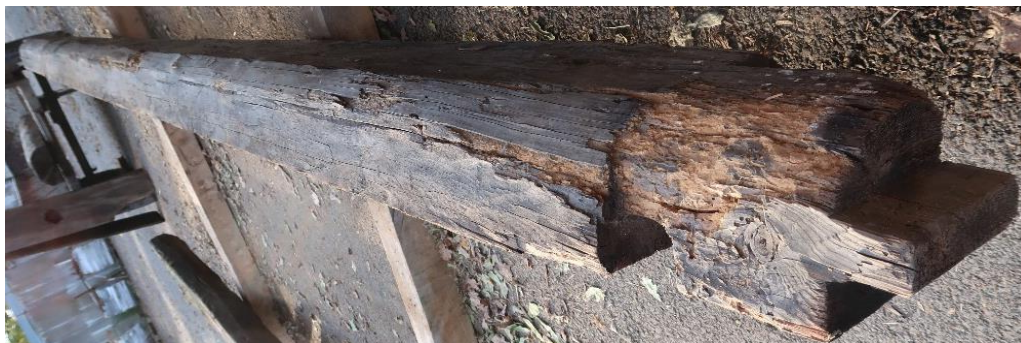
Druh poškození: Č,T,H

Třída poškození: 2

Vlhkost: 18 %

Obr. 5.1.139: Aktuální stav prvku 59 při diagnostice.

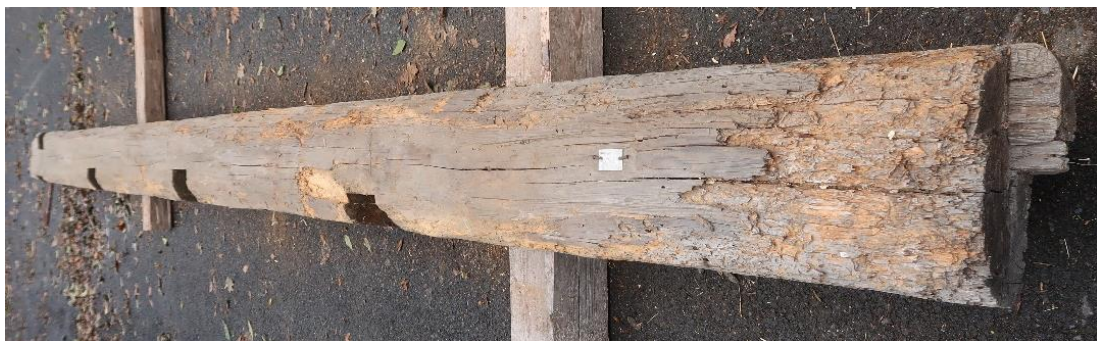
Druh poškození: Č,T,H

Třída poškození: 2

Měření Resistographem: č. 4019, RM = 172,0

Obr. 5.1.143: Aktuální stav prvku 60 při diagnostice.

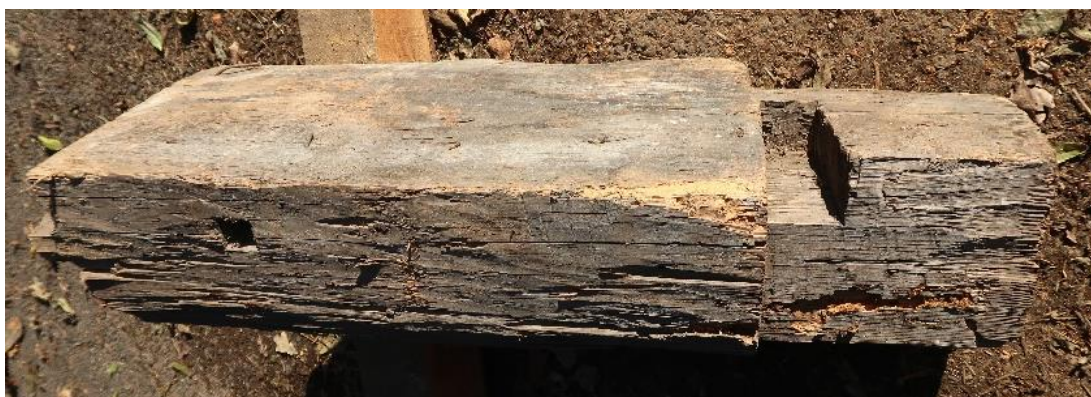
Druh poškození: Č,T,H

Třída poškození: 2-3

- Nedohledané umístění v konstrukci.

Obr. 5.1.146: Aktuální stav prvku 61 při diagnostice.

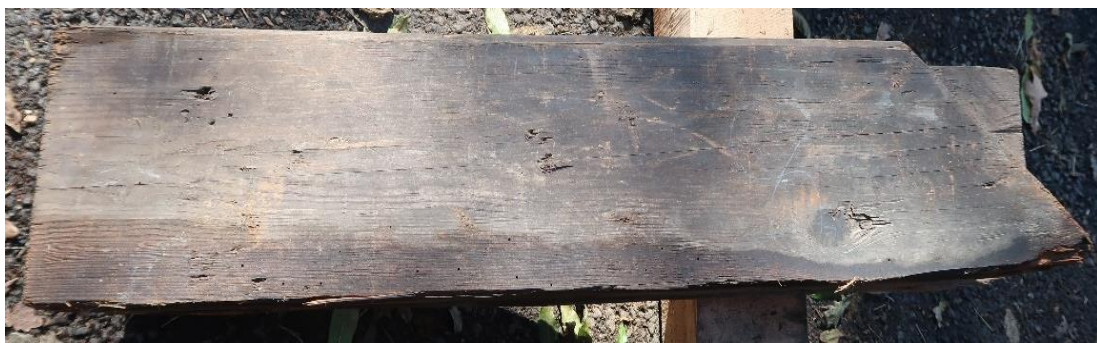
Druh poškození: Č,H

Třída poškození: 1-2

Vlhkost: 25 %

Obr. 5.1.149: Aktuální stav prvku 67 při diagnostice.

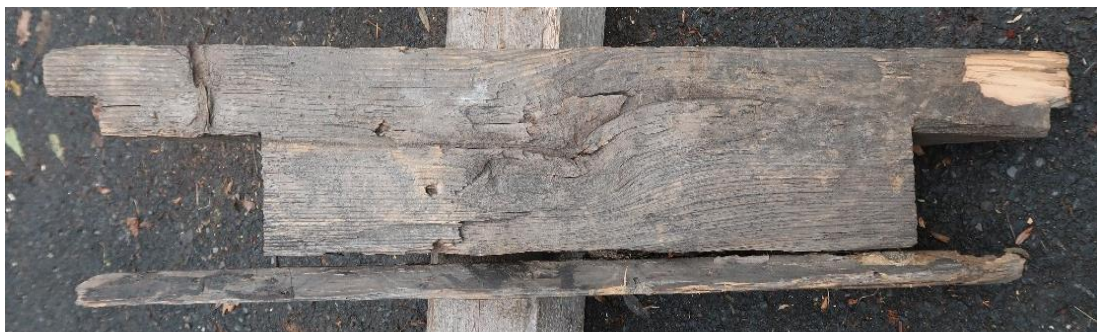
Druh poškození: Č

Třída poškození: 1-2

Obr. 5.1.153: Aktuální stav prvku 68 při diagnostice.

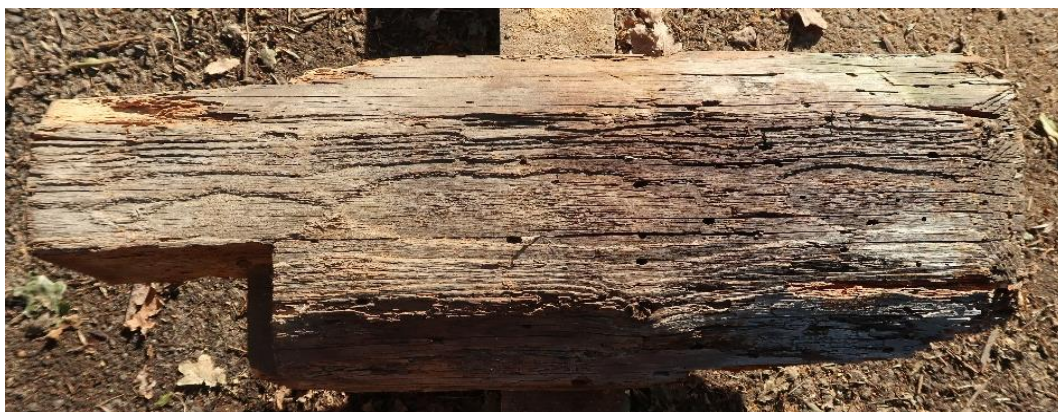
Druh poškození: Č,T,H

Třída poškození: 3

Vlhkost: 100 %

Obr. 5.1.157: Aktuální stav prvku 75 při diagnostice.

Návrh konstrukční sanace: celková výměna

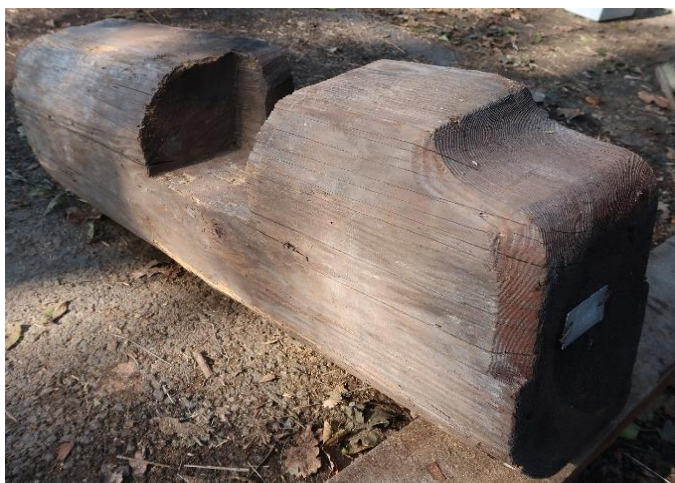
Druh poškození: Č,T,H

Třída poškození: 2

- Nedohledané umístění v konstrukci.

Obr. 5.1.160: Aktuální stav prvku 78 při diagnostice.

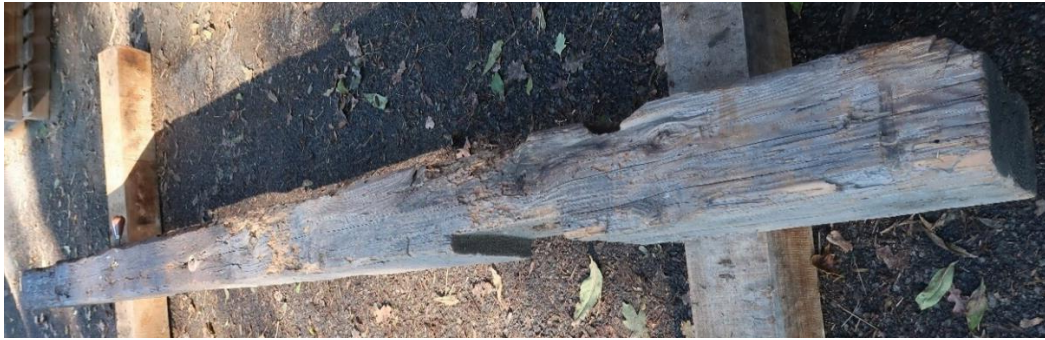
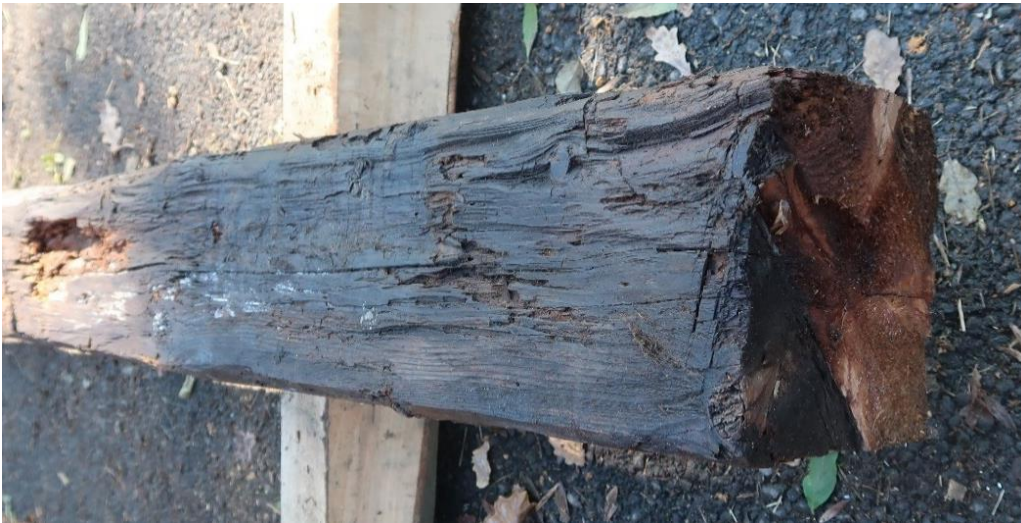
- Prvek byl původně delší, v nynějším stavu je zkrácený. (Obr. 5.1.163)
- K dispozici není fotodokumentace, kde by byl prvek viditelný před rozebráním objektu.

Obr. 5.1.163: Aktuální stav prvku 83 při diagnostice.

Obr. 5.1.164: Detail zkrácení prvku 83.

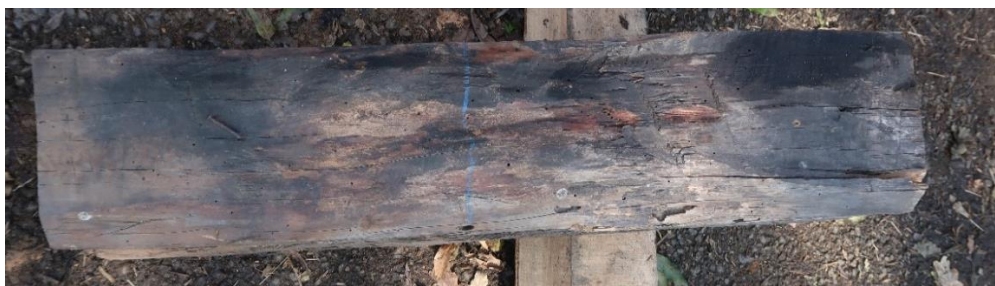
Druh poškození: Č,T,H

Třída poškození: 3

Měření Resistographem: č. 4045, RM = 130,5; č. 4046, RM = 172,7

Obr. 5.1.167: Aktuální stav prvku 84 při diagnostice.

Návrh konstrukční sanace: vložka 0,4 m (Obr. 5.1.168)

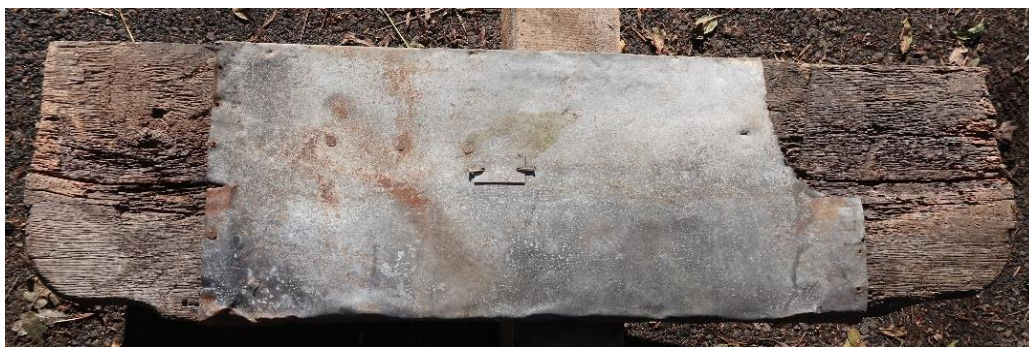
Druh poškození: bez poškození

Třída poškození: 1

Vlhkost: 18%

Obr. 5.1.172: Aktuální stav prvku 87 při diagnostice.

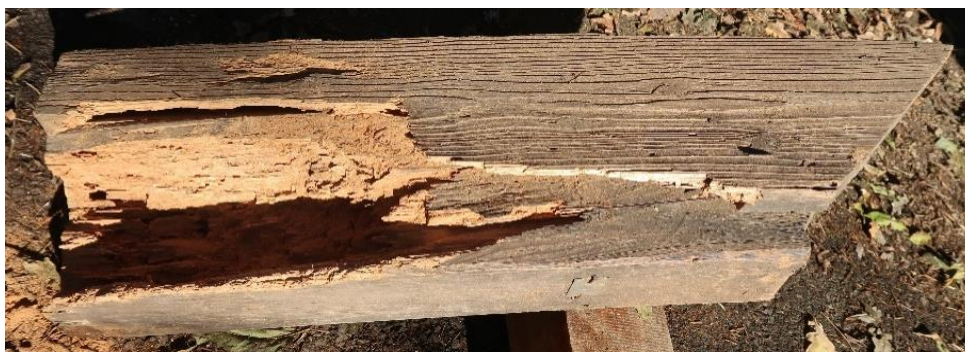
Druh poškození: Č,H

Třída poškození: 4

Vlhkost: 23 %

Obr. 5.1.176: Aktuální stav prvku 89 při diagnostice.

Návrh konstrukční sanace: celková výměna

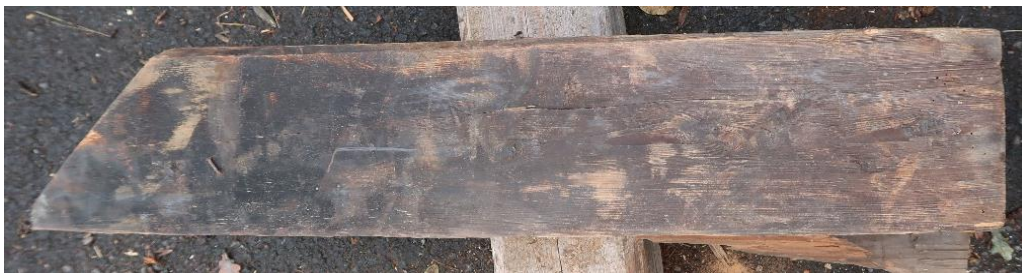
Druh poškození: Č,T,H

Třída poškození: 1-2

Obr. 5.1.180: Aktuální stav prvku 91 při diagnostice.

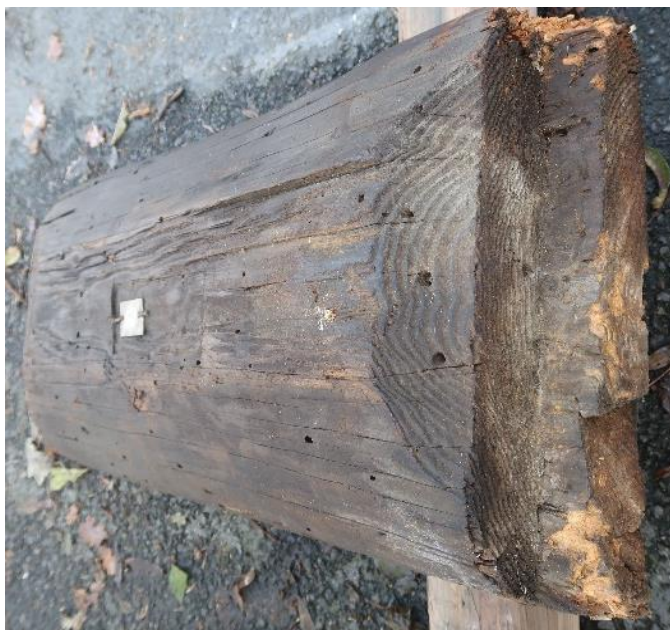
Druh poškození: Č,T,H

Třída poškození: 2

Vlhkost: 100 %

Měření Resistographem: č. 4035, RM = 203,0

Obr. 5.1.184: Aktuální stav prvku 94 při diagnostice.

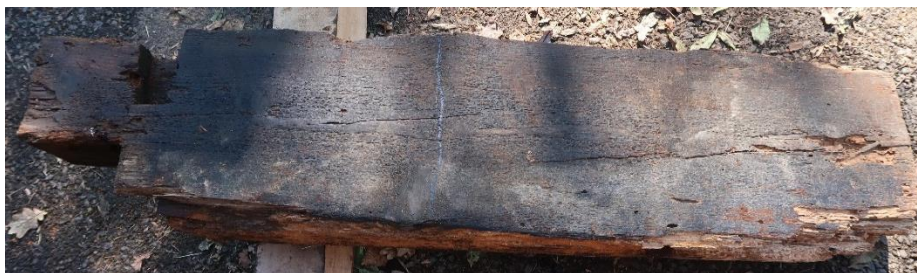
Druh poškození: Č,T,H

Třída poškození: 3

Měření Resistographem: č. 4047, RM = 124,3; č. 4048, RM = 154,2

Obr. 5.1.188: Aktuální stav prvku 95 při diagnostice.

Návrh konstrukční sanace: vložka 0,55 m (Obr. 5.1.189)

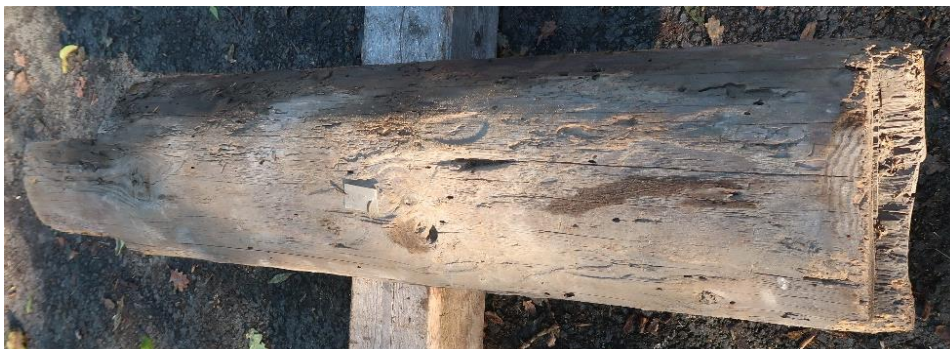
Druh poškození: Č,H

Třída poškození: 1-2

Vlhkost: 23 %

Obr. 5.1.193: Aktuální stav prvku 96 při diagnostice.

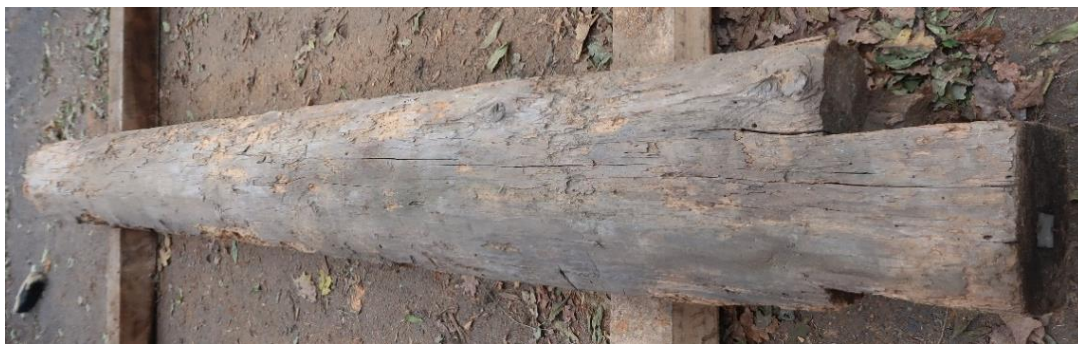
Druh poškození: Č,T,H

Třída poškození: 3

Měření Resistographem: č. 4079, RM = 130,3; č. 4080, RM = 131,6

Obr. 5.1.197: Aktuální stav prvku 99 při diagnostice.

Návrh konstrukční sanace: celková výměna

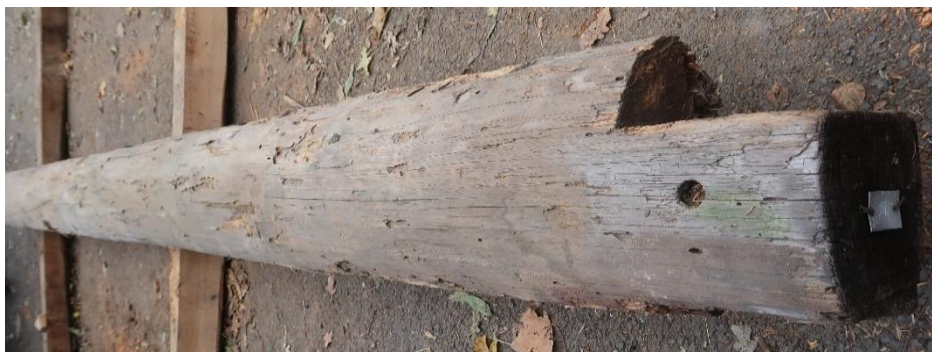
Druh poškození: Č,T,H

Třída poškození: 2

Vlhkost: 18 %

Měření Resistographem: č. 4075, RM = 143,0; č. 4076, RM = 137,9; č. 4077, RM = 118,5; č. 4078, RM = 153,0

Obr. 5.1.201: Aktuální stav prvku 100 při diagnostice.

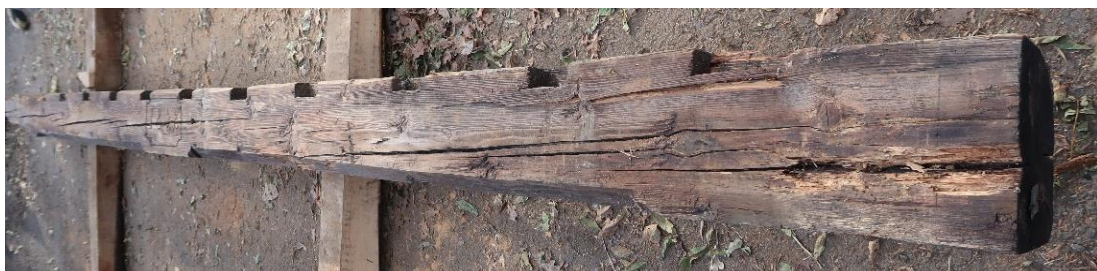
Prvek číslo 106

Druh poškození: Č,T,H

Třída poškození: 3

Vlhkost: 16 %

Měření Resistographem: č. 4081, RM = 137,6; č. 4082, RM = 150,9

Obr. 5.1.205: Aktuální stav prvku 106 při diagnostice.
