Martin Krotký

Průzkum a dokumentace historické dřevěné konstrukce

Bakalářská práce

Survey and documentation of historic timber structures

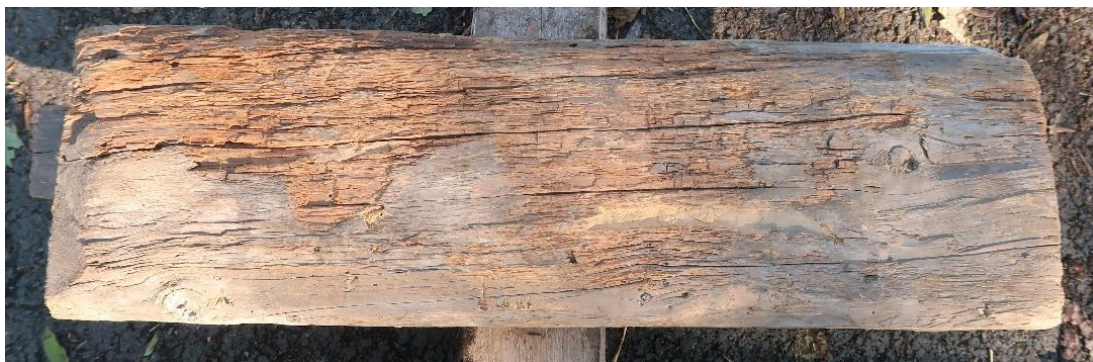
Prvek číslo 110

Druh poškození: Č,T,H

Třída poškození: 1-2

Obr. 5.1.208: Aktuální stav prvku 110 při diagnostice.

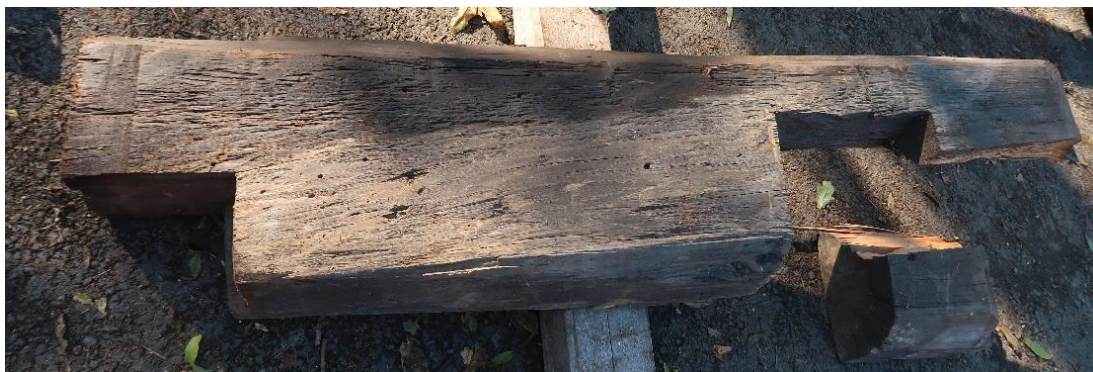
Prvek číslo 111

Druh poškození: Č,T

Třída poškození: 1-2

Obr. 5.1.210: Aktuální stav prvku 111 při diagnostice.

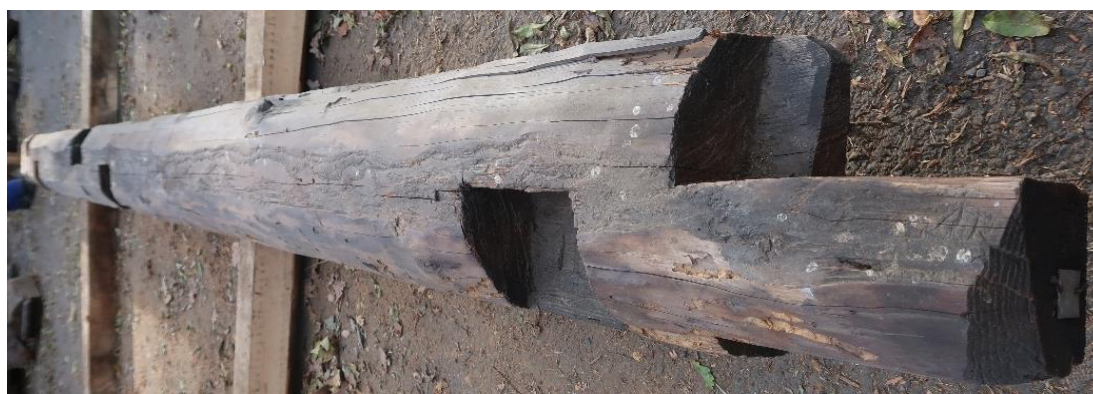
Prvek číslo 113

Druh poškození: Č,T,H

Třída poškození: 2

Obr. 5.1.212: Aktuální stav prvku 113 při diagnostice.

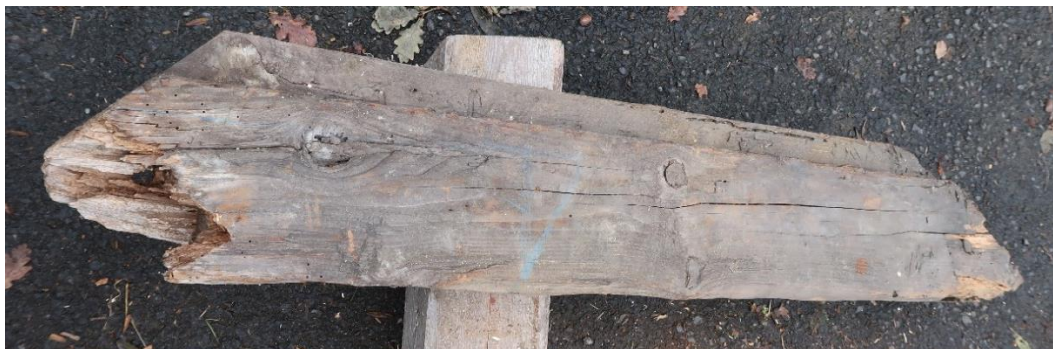
Prvek číslo 117

Druh poškození: Č,T,H

Třída poškození: 3

Měření Resistographem: č. 4020, RM = 150,6; č. 4021, RM = 169,4

Obr. 5.1.215: Aktuální stav prvku 117 při diagnostice.

Návrh konstrukční sanace: vložka 0,5 m (Obr. 5.1.216)

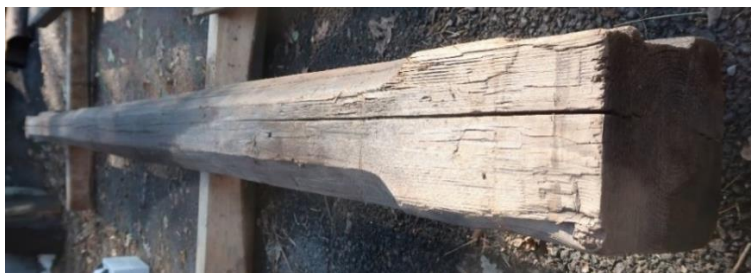
Prvek číslo 119

Druh poškození: Č,T,H

Třída poškození: 1-2
175,2

Obr. 5.1.220: Aktuální stav prvku 119 při diagnostice.

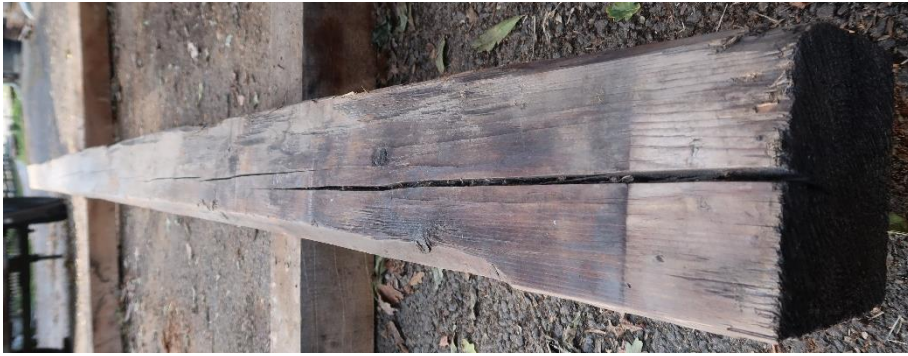
Prvek číslo 120

Druh poškození: Č,H

Třída poškození: 1-2

Vlhkost: 20 %

Obr. 5.1.223: Aktuální stav prvku 120 při diagnostice.

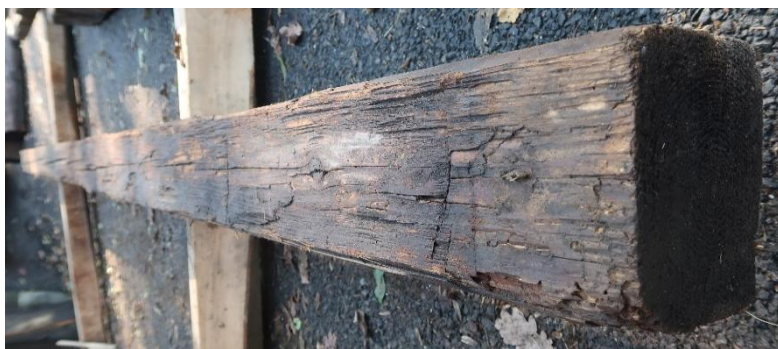
Prvek číslo 120 B

Druh poškození: Č,T,H

Třída poškození: 1-2

Vlhkost: 26 %

Obr. 5.1.227: Aktuální stav prvku 120 B při diagnostice.

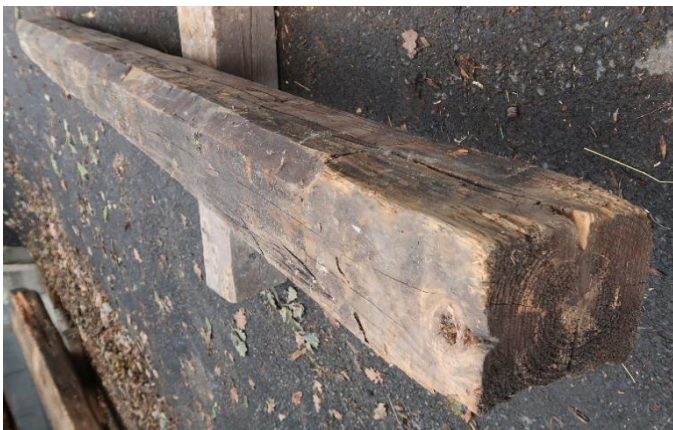
Prvek číslo 122

Druh poškození: Č,T,H

Třída poškození: 3

Měření Resistographem: č. 4022, RM = 145,8; č. 4023, RM = 144,8

Obr. 5.1.231: Aktuální stav prvku 122 při diagnostice.

Návrh konstrukční sanace: vložka 0,6 m (Obr. 5.1.232)

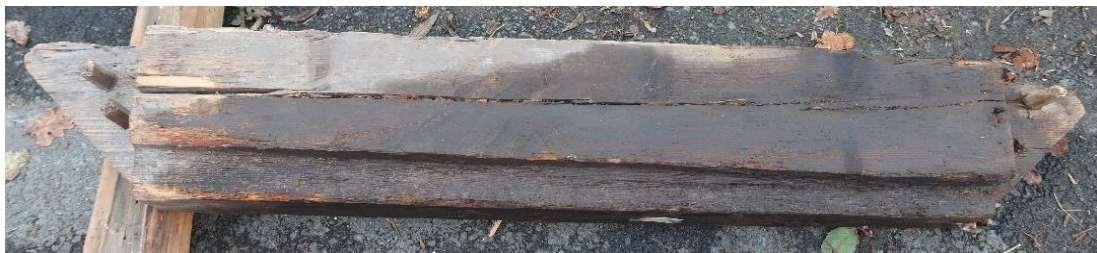
Prvek číslo 128

Druh poškození: Č,T,H

Třída poškození: 1-2

Obr. 5.1.236: Aktuální stav prvku 128 při diagnostice.

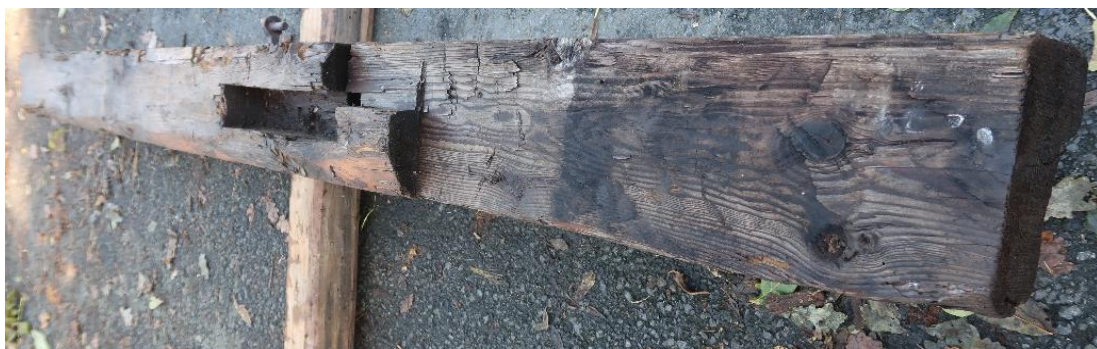
Prvek číslo 131

Druh poškození: Č,T,H

Třída poškození: 2

Obr. 5.1.240: Aktuální stav prvku 131 při diagnostice.

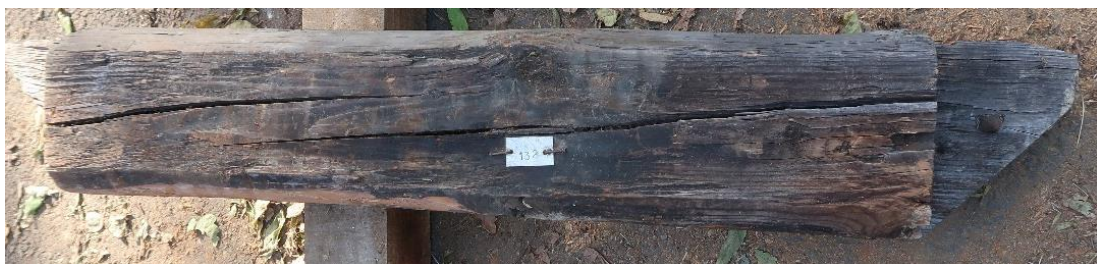
Obr. 5.1.244: Aktuální stav prvku 132 při diagnostice.

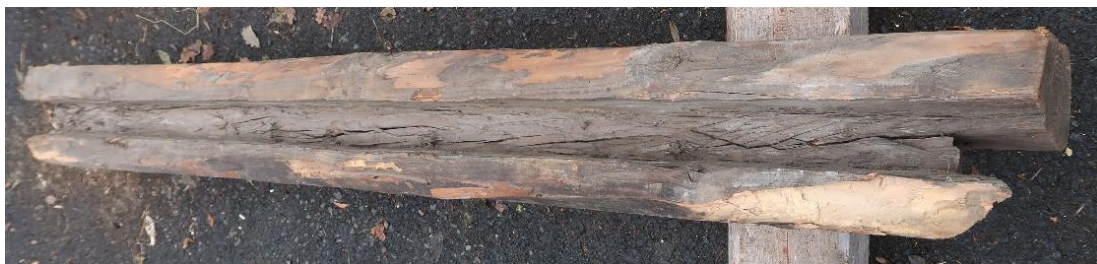
Prvek číslo 133

Druh poškození: Č,T

Třída poškození: 1-2

Obr. 5.1.248: Aktuální stav prvku 133 při diagnostice.

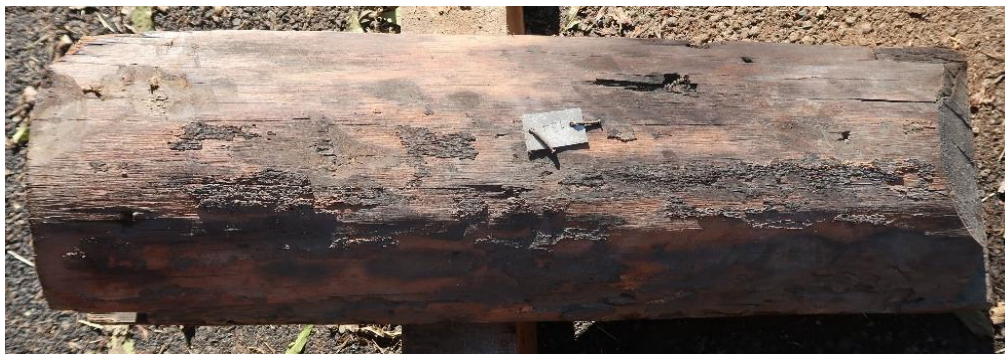
Prvek číslo 134

Druh poškození: T,H

Třída poškození: 1-2

Obr. 5.1.252: Aktuální stav prvku 134 při diagnostice.

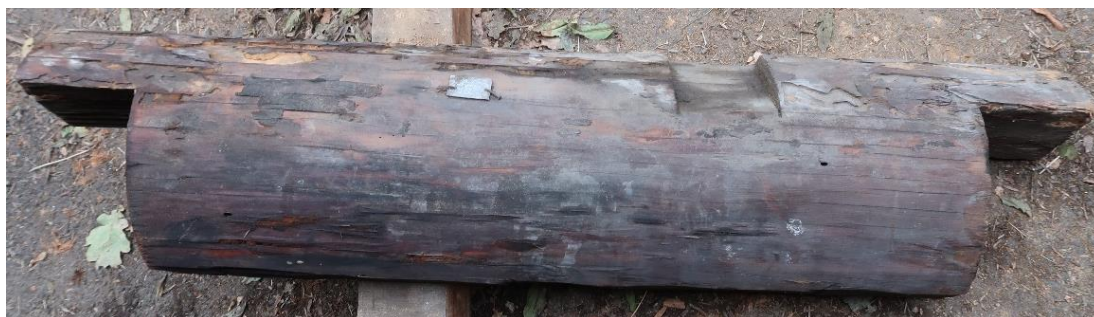
Prvek číslo 135

Druh poškození: Č,T

Třída poškození: 2

- Nedohledané umístění v konstrukci.

Obr. 5.1.255: Aktuální stav prvku 135 při diagnostice.

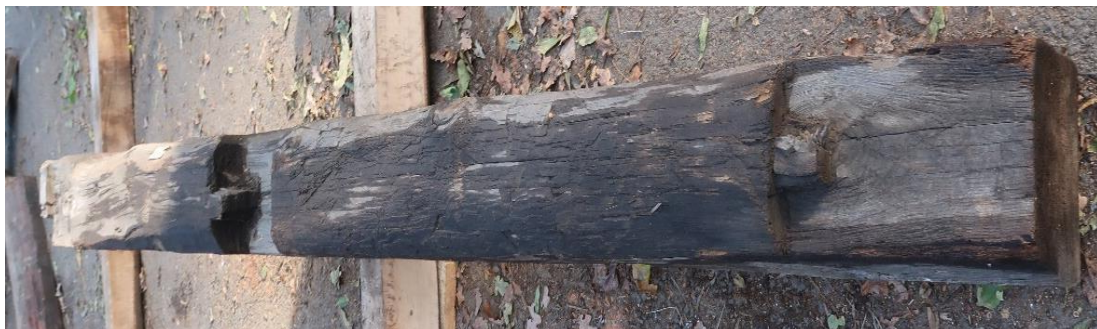
Prvek číslo 136

Druh poškození: Č,H

Třída poškození: 2-3

Vlhkost: 100 %

Měření Resistographem: č. 4062, RM = 190,9

Obr. 5.1.258: Aktuální stav prvku 136 při diagnostice.

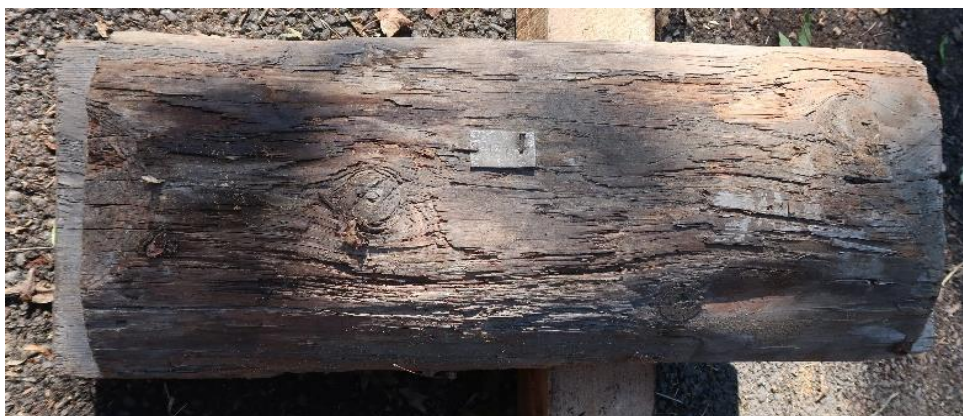
Prvek číslo 137

Druh poškození: Č

Třída poškození: 1-2

Obr. 5.1.262: Aktuální stav prvku 137 při diagnostice.

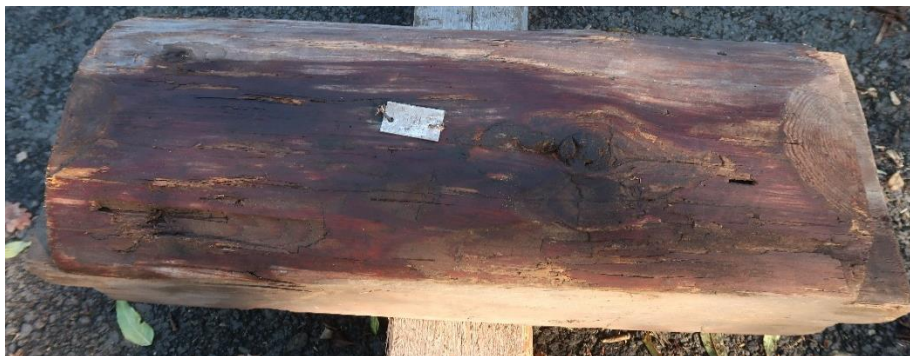
Prvek číslo 138

Druh poškození: Č

Třída poškození: 1-2

Obr. 5.1.266: Aktuální stav prvku 138 při diagnostice.

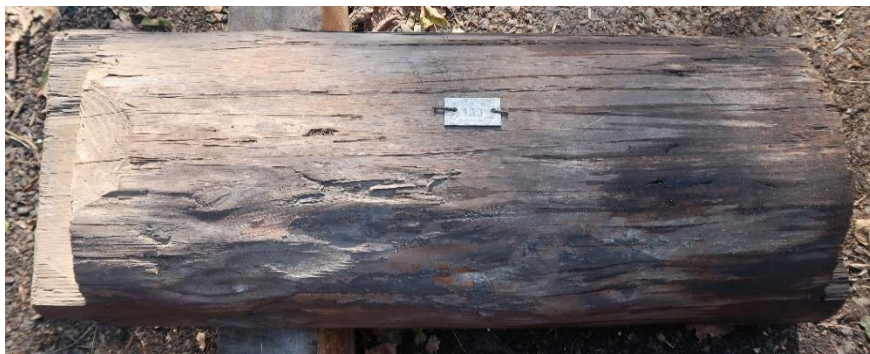
Prvek číslo 139

Druh poškození: Č,T

Třída poškození: 1-2

Obr. 5.1.270: Aktuální stav prvku 139 při diagnostice.

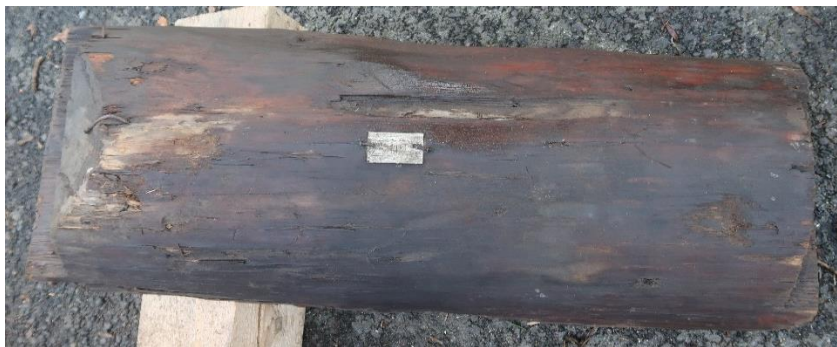
Prvek číslo 140

Druh poškození: H

Třída poškození: 1-2

Obr. 5.1.274: Aktuální stav prvku 140 při diagnostice.

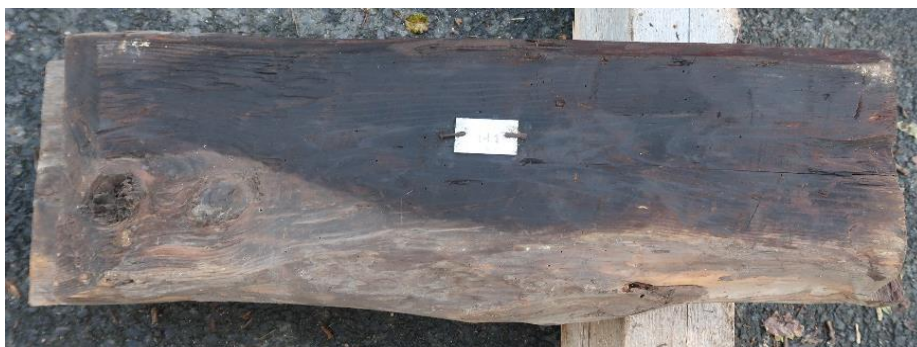
Prvek číslo 141

Druh poškození: Č

Třída poškození 1-2

Obr. 5.1.278: Aktuální stav prvku 141 při diagnostice.

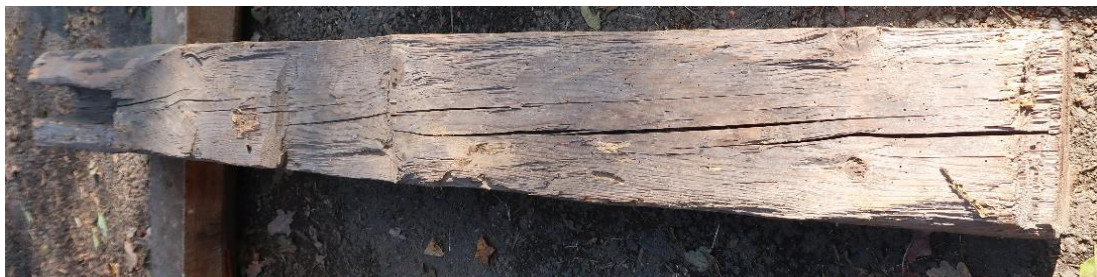
Prvek číslo 142

Druh poškození: Č,T

Třída poškození: 2

Obr. 5.1.282: Aktuální stav prvku 142 při diagnostice.

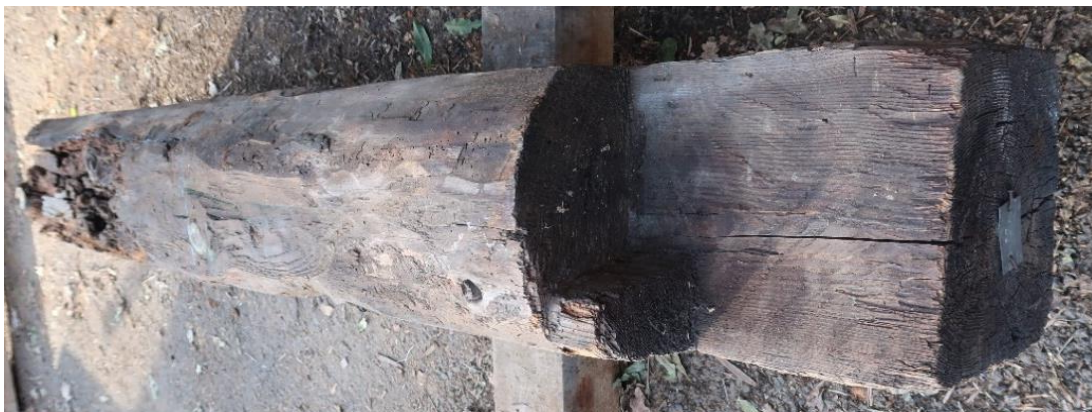
Prvek číslo 145

Druh poškození: Č,T,H

Třída poškození: 3

- Prvek je kratší, než by měl být podle výkresové dokumentace. Podle fotodokumentace je možné, že byl prvek nastaven dalším prvkem, pomocí spoje na čep a drážku. (Obr.5.1.285)
- V původní dokumentaci není přesně označené umístění prvku. Pouze popis, že je prvek umístěn v zadní stěně komory.
- K dispozici není fotodokumentace, kde by byl prvek viditelný před rozebráním objektu.

Obr. 5.1.285: Aktuální stav prvku 145 při diagnostice.

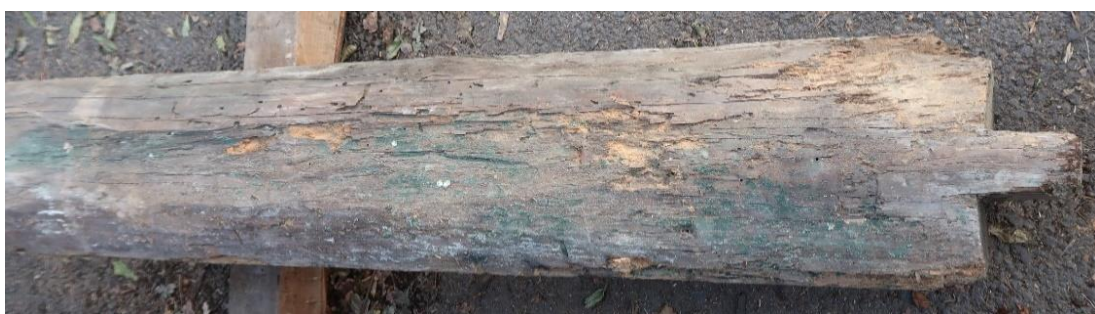
Obr. 5.1.286: Pravděpodobné nastavení pomocí spoje na čep a drážku.

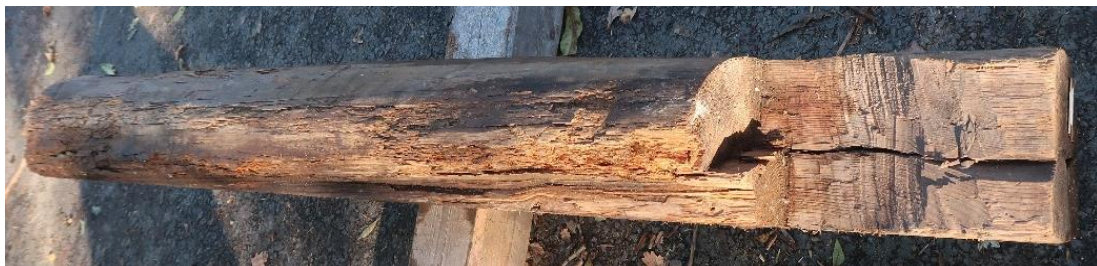
Prvek číslo 146

Druh poškození: Č,T,H

Třída poškození: 2-3

- Prvek je kratší, než by měl být podle výkresové dokumentace. Podle fotodokumentace je možné, že byl prvek nastaven dalším prvkem, pomocí spoje na čep a drážku. (Obr.)
- V původní dokumentaci není přesně označené umístění prvku. Pouze popis, že je prvek umístěn v zadní stěně komory.
- K dispozici není fotodokumentace, kde by byl prvek viditelný před rozebráním objektu.

Obr. 5.1.289: Aktuální stav prvku 146 při diagnostice.

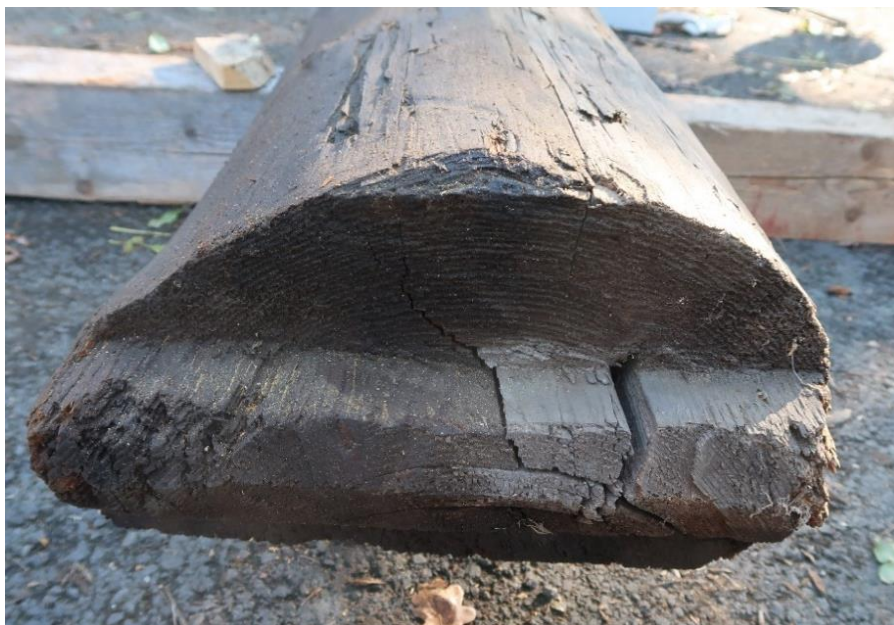
Obr. 5.1.290: Pravděpodobné nastavení pomocí spoje na čep a drážku.

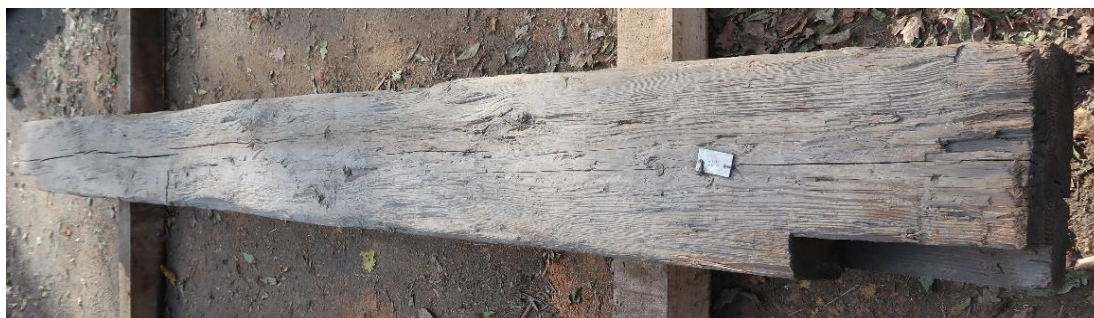
Prvek číslo 148

Druh poškození: Č,T,H

Třída poškození: 2

Obr. 5.1.292: Aktuální stav prvku 148 při diagnostice.

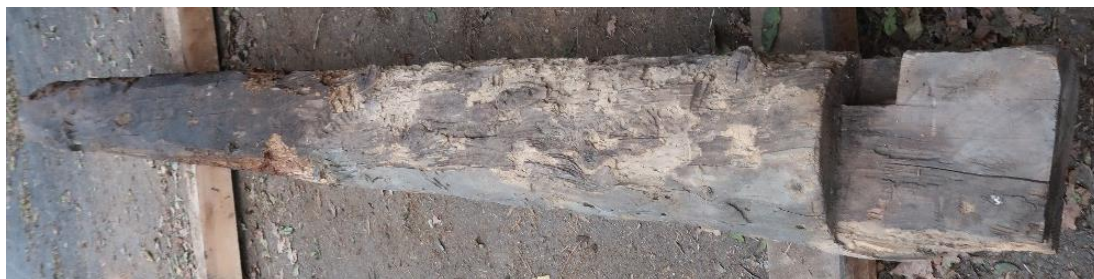
Prvek číslo 149

Druh poškození: Č,T,H

Třída poškození: 3

Obr. 5.1.294: Aktuální stav prvku 149 při diagnostice.

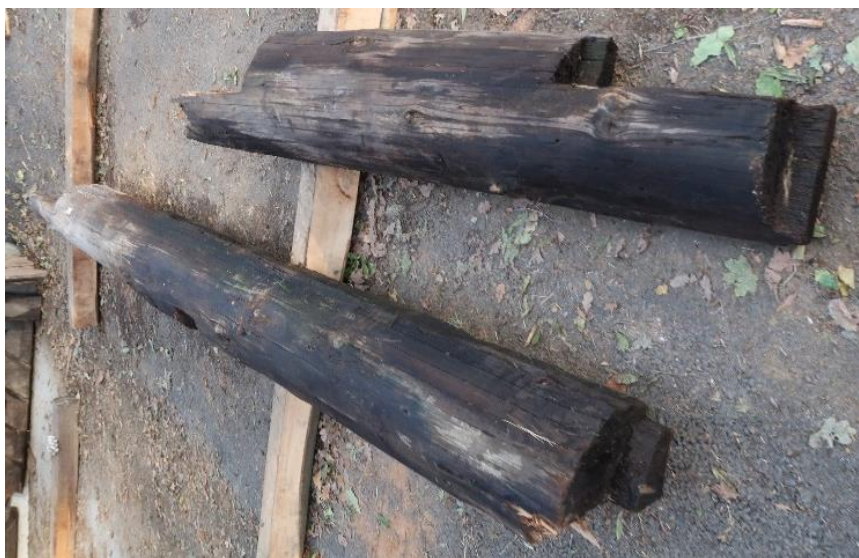
Prvek číslo 153

Druh poškození: Č,T,H

Třída poškození: 3-4

Obr. 5.1.296: Aktuální stav prvku 153 při diagnostice.

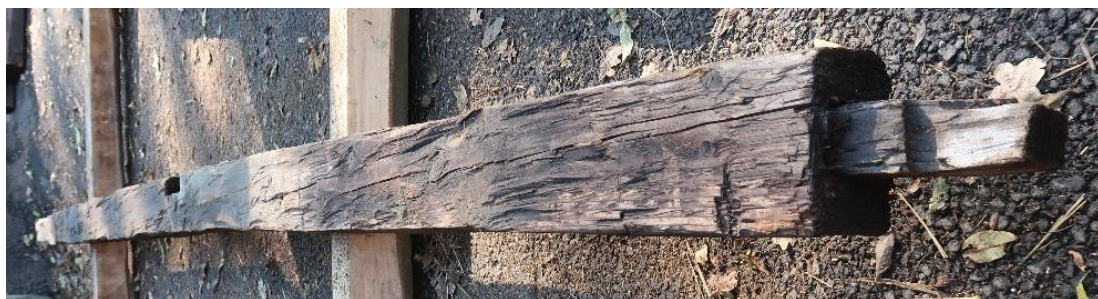
Prvek číslo 158

Druh poškození: Č,T,H

Třída poškození: 3

Obr. 5.1.298: Aktuální stav prvku 158 při diagnostice.

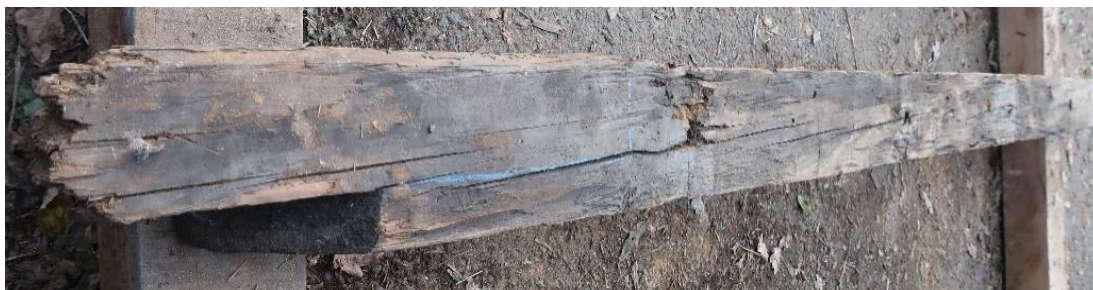
Prvek číslo 158 B

Druh poškození: Č,T,H

Třída poškození: 2-3

Obr. 5.1.301: Aktuální stav prvku 158 B při diagnostice.

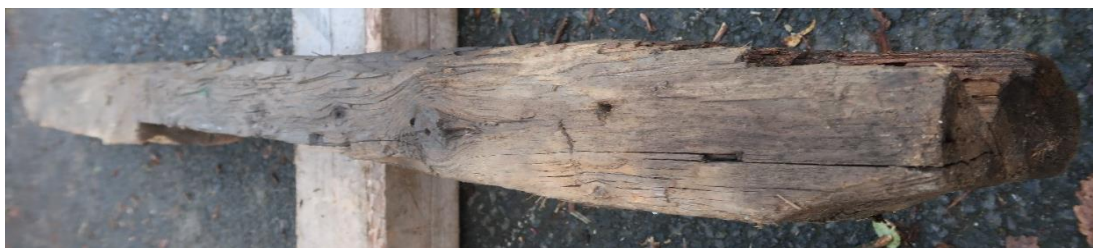
Prvek číslo 170

Druh poškození: Č,T,H Vlhkost: 28,5 % Třída poškození: 2-3

Obr. 5.1.305: Aktuální stav prvku 170 při diagnostice

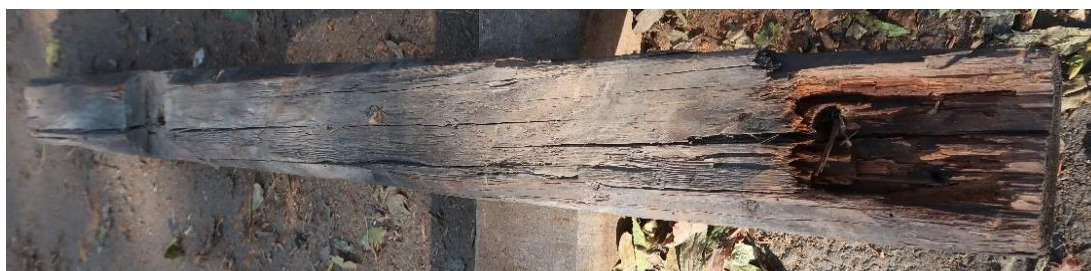
Prvek číslo 172

Druh poškození: Č,T,H Vlhkost: 25 % Třída poškození: 3

Obr. 5.1.308: Aktuální stav prvku 172 při diagnostice.

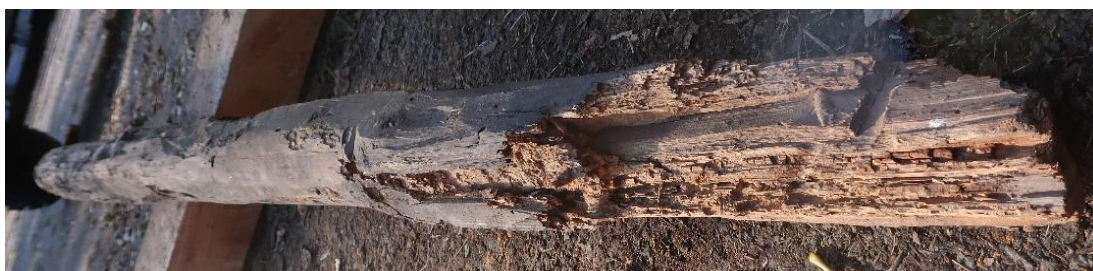
Prvek číslo 173

Druh poškození: Č,T,H Vlhkost: 21 % Třída poškození: 3

Obr. 5.1.311: Aktuální stav prvku 173 při diagnostice.

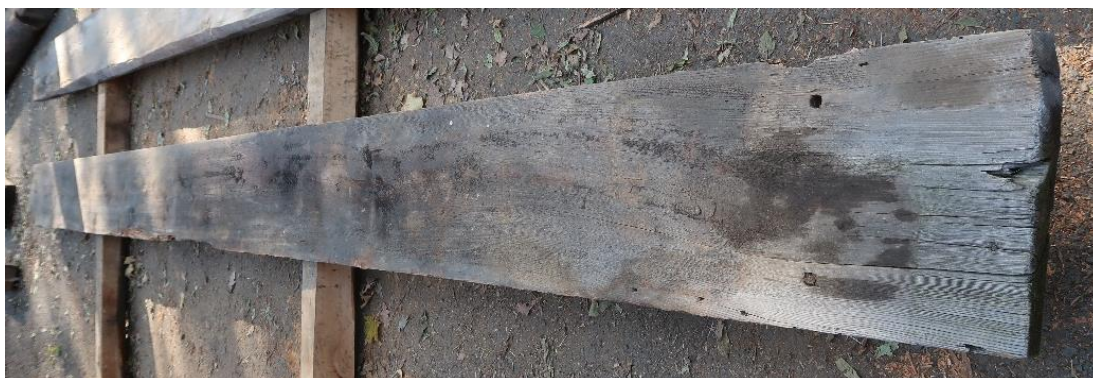
Prvek číslo FS 1

Druh poškození: Č,T,H

Třída poškození: 2-3

Obr. 5.1.313: Aktuální stav prvku FS 1 při diagnostice.

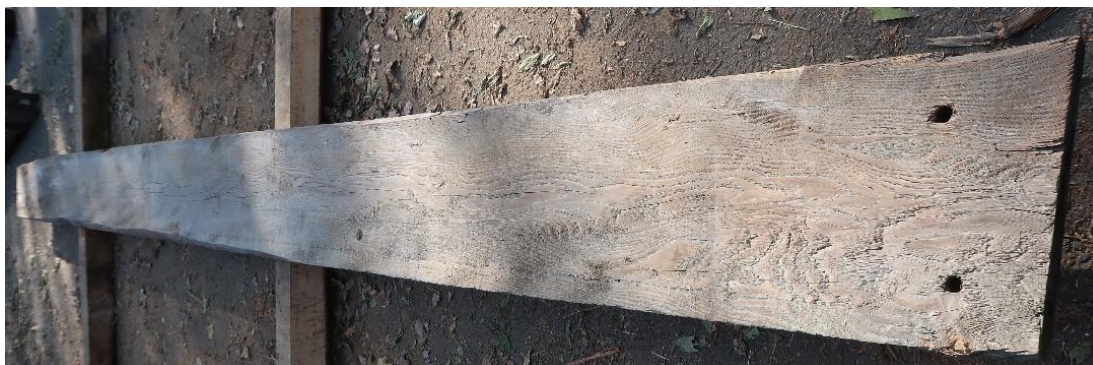
Prvek číslo FS 2

Druh poškození: Č,H

Třída poškození: 1-2

Obr. 5.1.315: Aktuální stav prvku FS 2 při diagnostice.
