**STAVEBNĚ-TECHNICKÝ STAV KANALIZACE V OBCI**

STRUCTURAL AND TECHNICAL CONDITION OF THE SEWER SYSTEM IN THE VILLAGE

**BAKALÁŘSKÁ PRÁCE**

**Nikola Hublová**

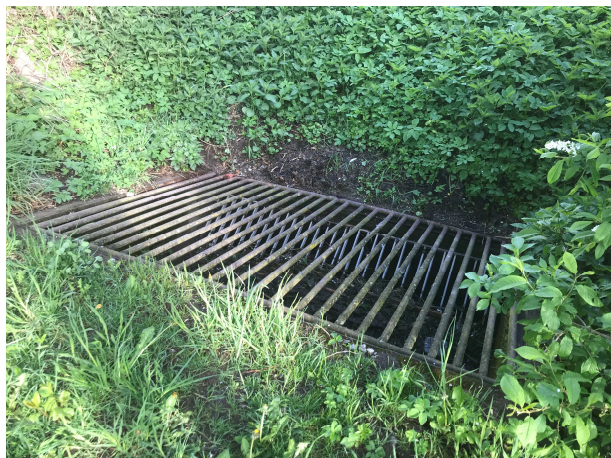
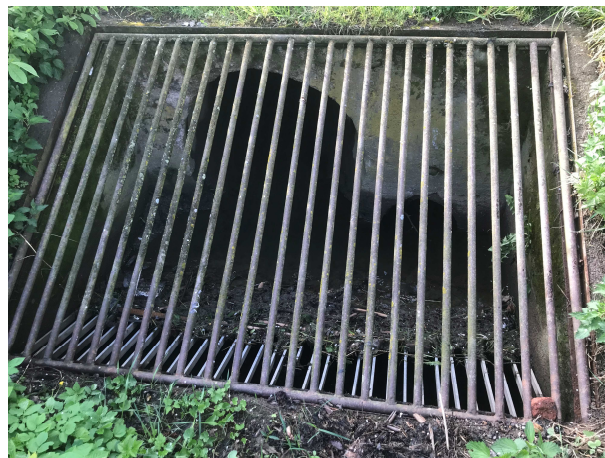
Na stokové síti se nachází jedna odlehčovací komora s názvem OK1 A (Obr. 40 a Obr. 41). Do odlehčovací komory zaústí dvě potrubí o velikosti DN 1000 a DN 400. Z odlehčovací komory odchází potrubí o DN 400. Komora je opatřena hrubými česly, která jsou pravidelně čištěná, jelikož na nich uplývají zbytky ze splaškových vod, které z některých domů odchází rovnou bez přepadu v septicích. Vody přepadající v komoře odchází do původního koryta, které zůstalo zachováno při zatrubňování Račického potoka.

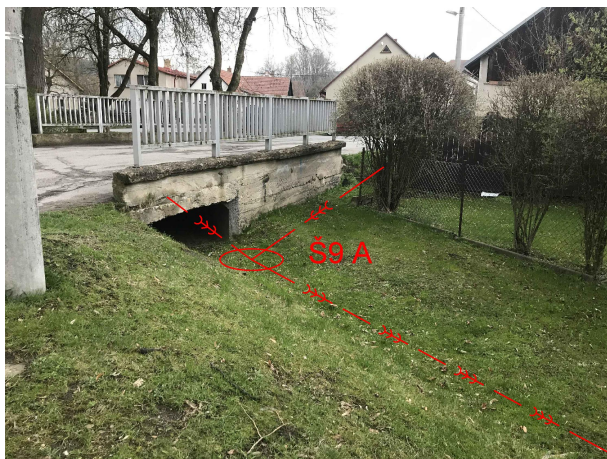
- Š9 A – poklop šachty pod travnatým terénem (Obr. 42)
- Š3 AF – zaasfaltovaný poklop šachty (Obr. 44)
- Š4 AF – zaasfaltovaný poklop šachty (Obr. 49)
- Š2 AC-1 – zaasfaltovaný poklop šachty (Obr. 43)
- Š3 AA – zaasfaltovaný poklop šachty (Obr. 45)
- Š2 AH – poklop šachty pod travnatým terénem (Obr. 46)
- Š1 AB-1 – poklop šachty pod travnatým terénem (Obr. 48)
- Š5 AB – poklop šachty pod travnatým terénem (Obr. 47)

Obrázek 42 Schéma umístění šachty Š9 A pod trávou

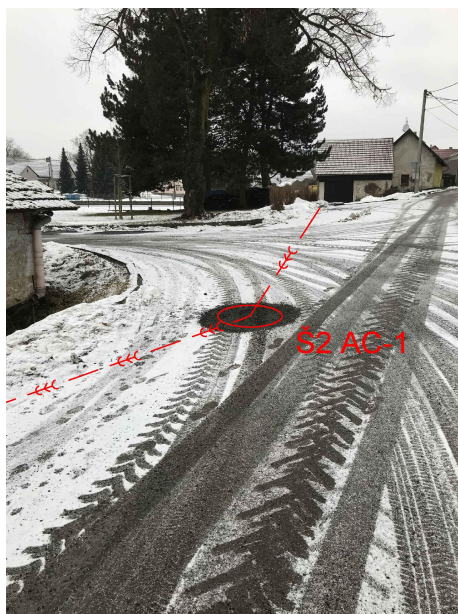
Obrázek 43 Schéma umístění zaasfaltované šachty Š2 AC-1

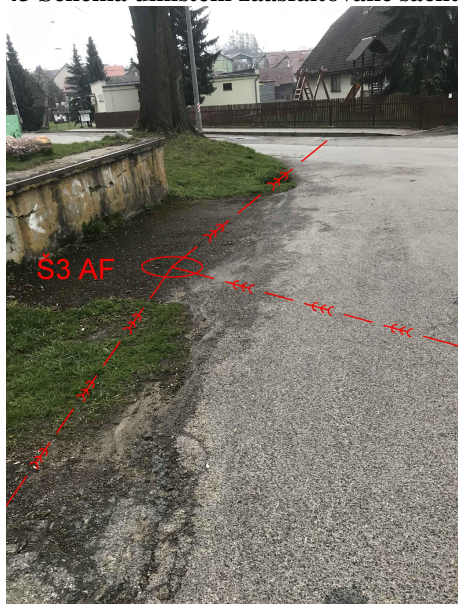
Obrázek 44 Schéma umístění zaasfaltované šachty Š3 AF

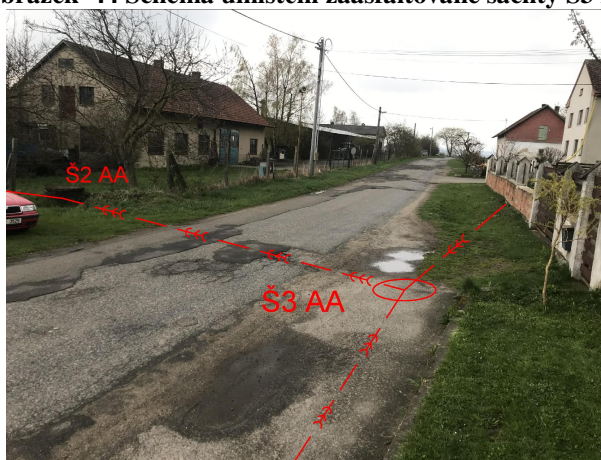
Obrázek 45 Schéma umístění zaasfaltované šachty Š3 AA

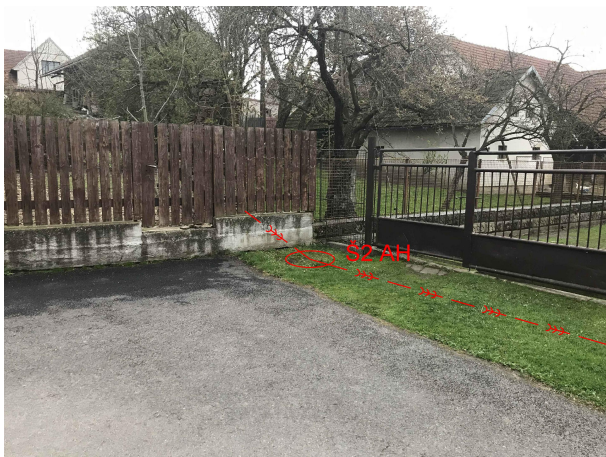
Obrázek 46 Schéma umístění šachty Š2 AH pod trávou

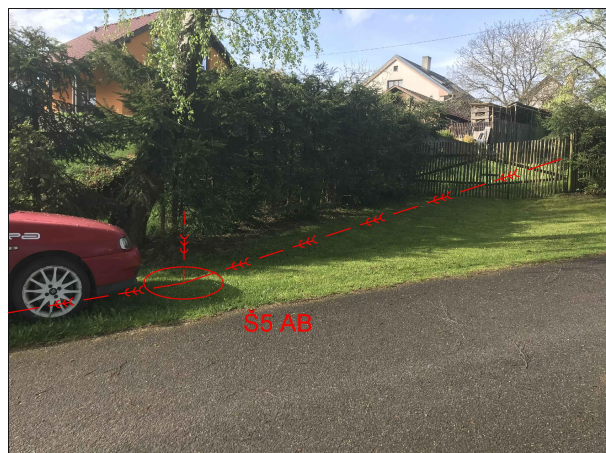
Obrázek 47 Schéma umístění šachty Š5 AB pod trávou

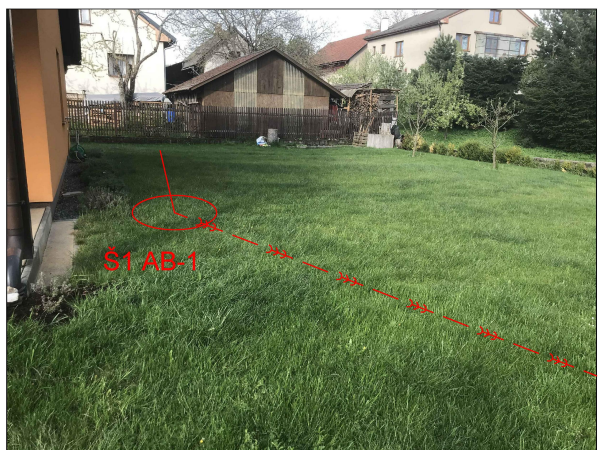
Obrázek 48 Schéma umístění šachty Š1 AB-1 pod trávou

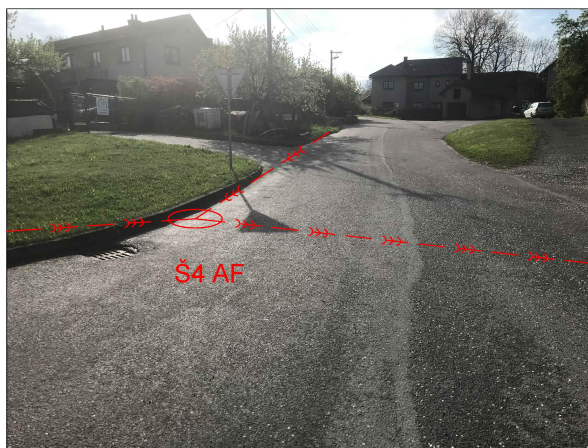
Obrázek 49 Schéma umístění zaasfaltované šachty Š4 AF
