**Projektovaná a realizovaná technická
protierozní opatření ve vybraných
katastrálních územích v působnosti
Pozemkového úřadu Olomouc**

DIPLOMOVÁ PRÁCE

Vedoucí diplomové práce: **Prof. Ing. Miloslav Janeček, DrSc.**
Vypracoval: **Bc. Václav Prášek**

Praha 2012

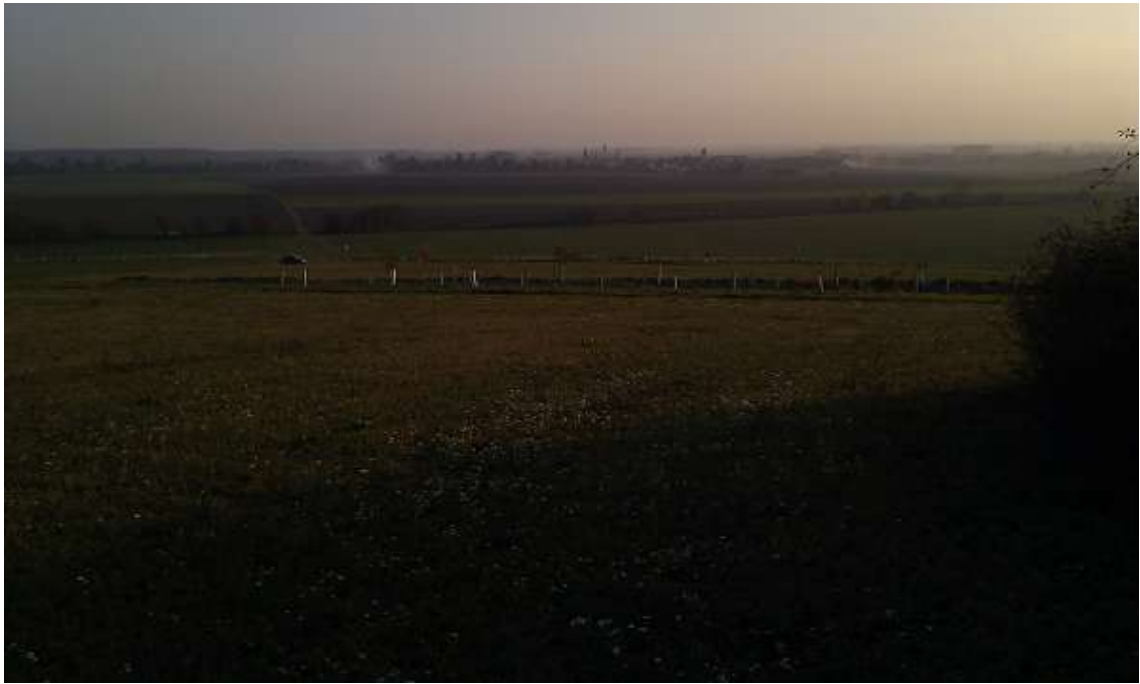
Obr. č. 4: Pohled z vrchu na ZP1 a ZP3 (Dolní Dlouhá Loučka) a na Dlouhou Loučku (Autor: V. Prášek, 2011)

Velmi kladně hodnotím i ponechání zatravněných pásů pod a zejména nad průlehy, díky nimž dochází ke zpomalení proudící vody ze svahu, čímž hrozí menší narušování (poškození) tělesa průlehu a částečnému usazení erodovaných částic ještě mimo průlehy. Konkrétně u ZP1 je to 4 m nad a 11 m pod průlehem, u ZP2 8 m nad a 10 m pod průlehem, u ZP3 4 m nad a 8 m pod průlehem a u ZP4 4 m nad a 12 m pod průlehem.

Rovněž průlehy se vzrostlými stromky velmi dobře působí i jako estetický prvek v krajině a jako migrační koridory přes původně dlouhou, otevřenou krajinu, s napojením na zdejší lesík.

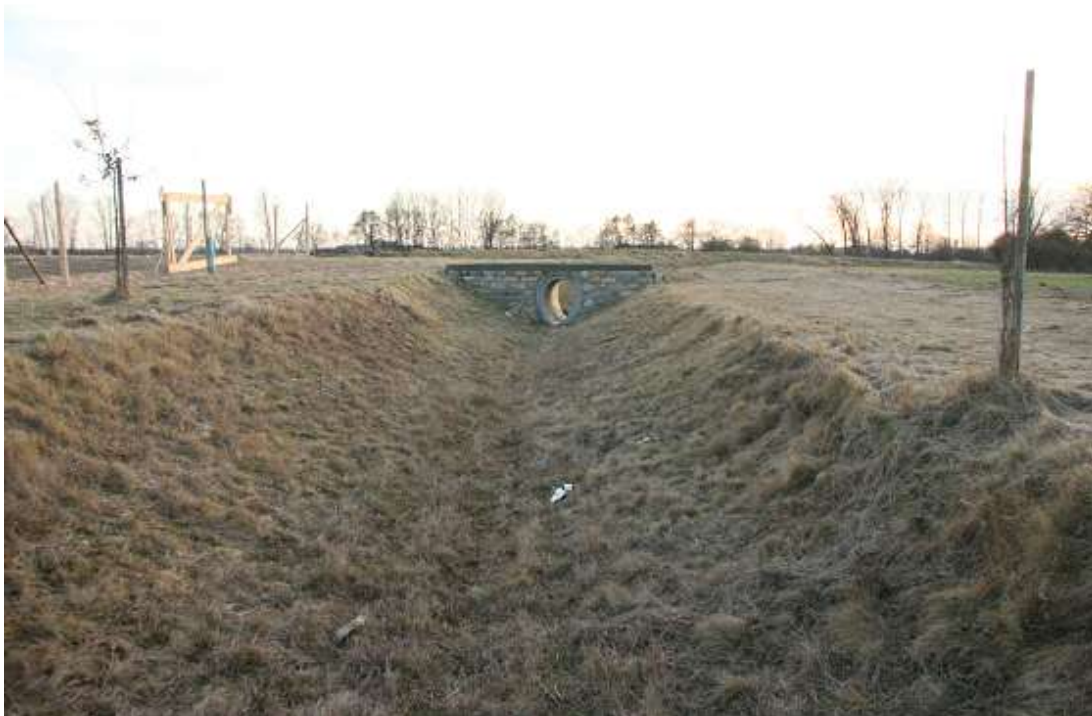
Obr. č. 9: Provedené změny (současný stav) na začátku průlehu u C13 (Majetín) směrem od průlehu u C 12 (Autor: V. Prášek, 2011)

Nicméně dle sdělení místostarosty obce Majetína plán PEO nebyl domyšlený. Po realizaci PEO a ukončení pozemkových úprav v rámci KPÚ došlo hned 1. rok při tání sněhu k zaplavení obce povrchovou vodou, tekoucí ze začátku průlehu C13 – průleh nestačil vsakovat vodu, došlo k přelití vody a přes pozemky pod průlehem se voda dostala do obce a zaplavila sklepy. Z tohoto důvodu obec na vlastní náklady iniciovala výstavbu suchého poldru, který tento problém odstranil.

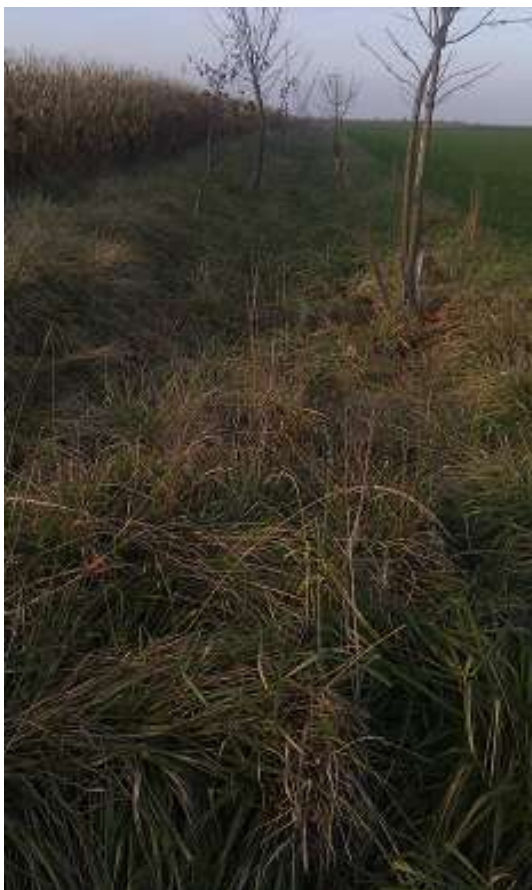
Obr. č. 16: Konec ZP161/2 (Vojnice)
z cesty C17 (Autor: V. Prášek, 2011)

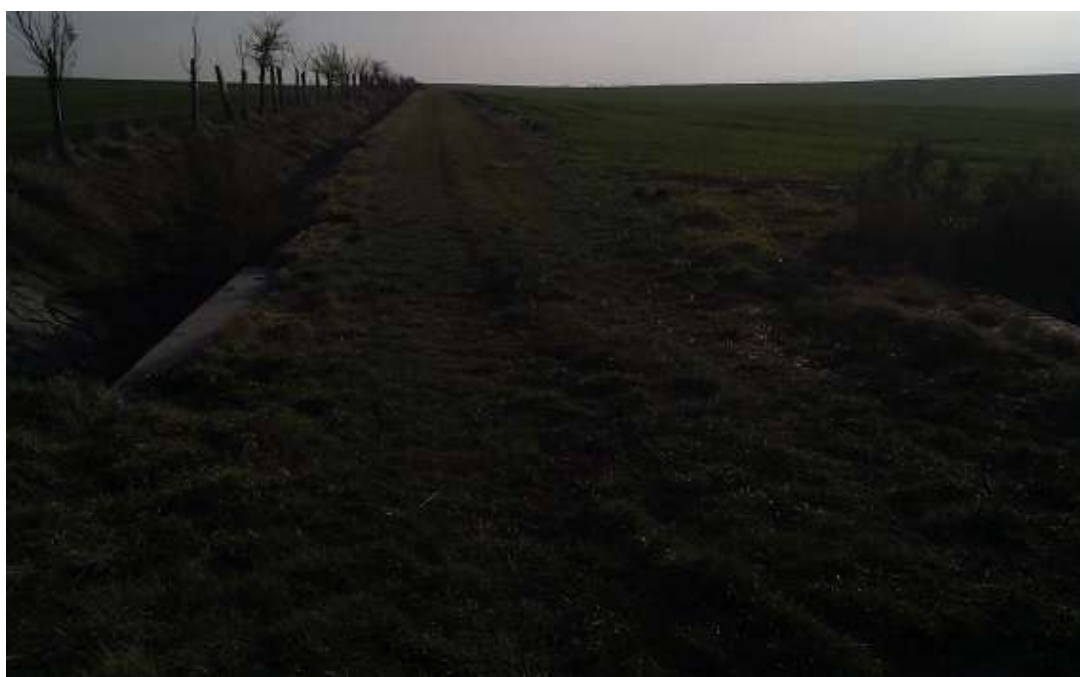
Obr. č. 34: Začátek C2/1 SP-C162 (Vojnice) od propustku (Autor: V. Prášek, 2011)

Průleh nejeví známky výrazné změny od svého původního stavu při realizaci, travní porost je dobře zapojen, horní svah průlehu dobře zpevněn řadou vzrostlých stromků. Nicméně vhodné by bylo realizovat zatravněný pás o šíři alespoň 2 m z důvodu částečného zadržení erodovaných půdních částí nad průlehem. Takto dochází ke splavení částic až do průlehu.

Průleh před svým koncem u vpustě pod cestou B2 výrazně zarostlý rostlinami a vzrostlou travou, což může mít za následek zpomalení odtoku vody při přívalových deštích, až její vybřežení z průlehu a její rozlití po pozemcích pod průlehem s možností eroze půdy soustředěným průtokem vody.

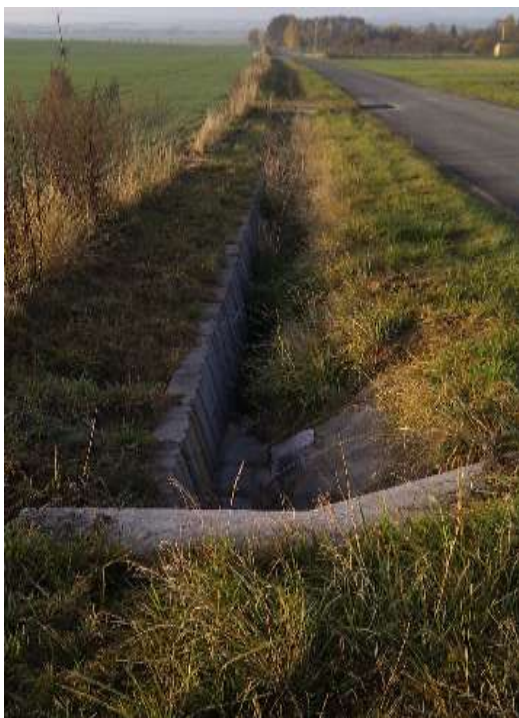
Funkční – zachytává povrchovou vodu, ale dochází k usazování erodovaných půdních částic v příkopu. Přesto, že je příkop zatravněn a travní porost je dobře zapojen, příkop je erodovaný zejména na konci příkopu ve svahu od cesty C2, což je způsobeno velmi prudce tekoucí povrchovou vodou při přívalových deštích z pozemků nad příkopem, které jsou vyvedené přímo na asfaltový povrch cesty C2 a odtud v plné rychlosti bez zpomalení proudění vtékají do příkopu.

Obr. č. 43: Zpevnění ZP3 (Plinkout) mezi 7. a 8. přejezdem
(Autor: V. Prášek, 2011)

Dále by bylo dle mého názoru potřeba pročištění koryta ZP3 v místě od napojení ZP3 do Plinkoutského potoka až k výpusti trubního propustku DN 1000/12,5 m pod silnicí III/4491, které je dosti zarostlé a kde dochází k výraznému zanášení koryta usazováním splavených částic půdy.

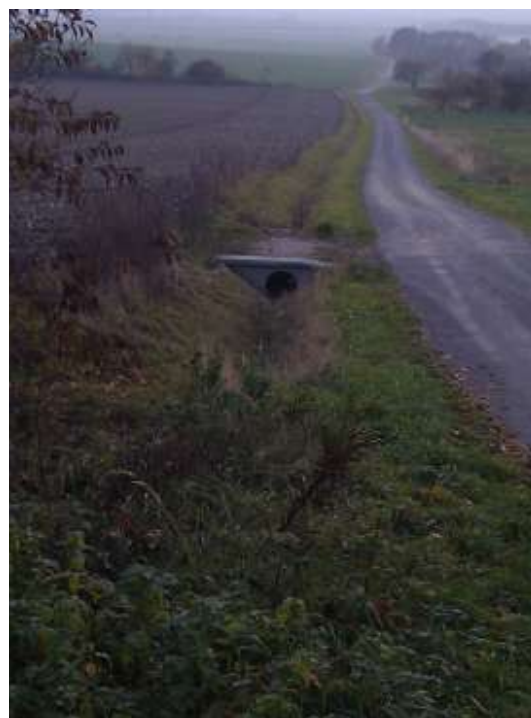
Obr. č. 44: Konec ZP3 (Plinkout) směrem z pozemku č. 993/49
(Autor: V. Prášek, 2011)

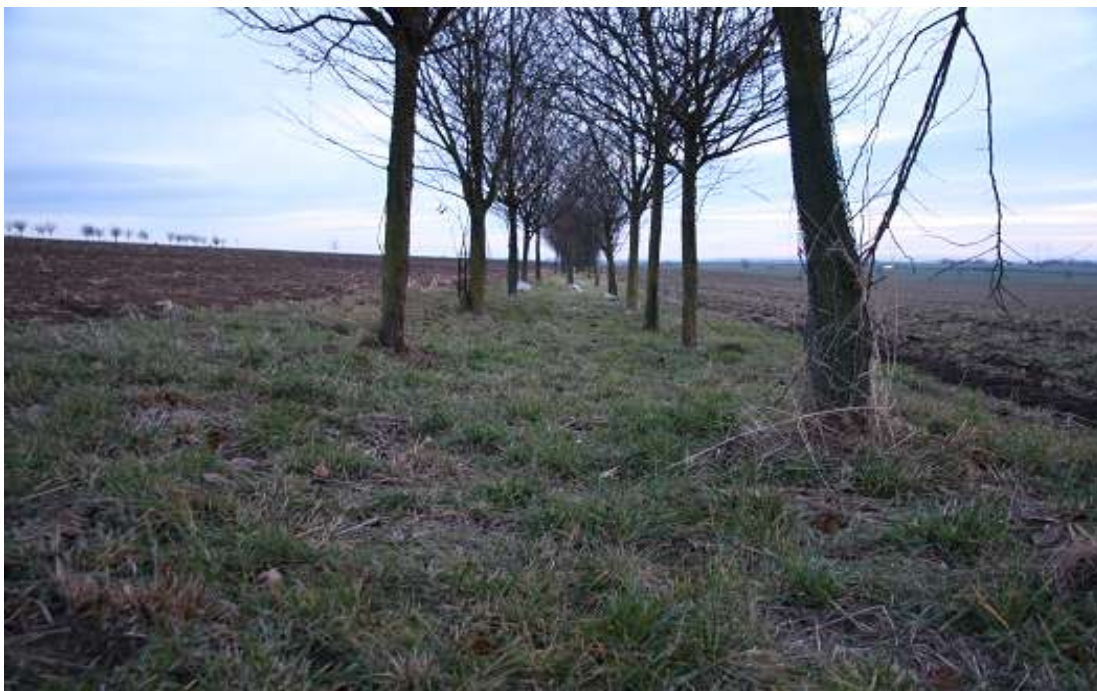
Obr. č. 49: Zatravněný pás (mez) M2 (Nedvězí) z pohledu od CR1 IP1
(Autor: V. Prášek, 2011)

M2, parcela č. 365/9, šíře 5,1 m, délka 426 m, vysečená tráva, s dvěma řadami vzrostlých stromů, bez průlehu pod, či nad útvarem.

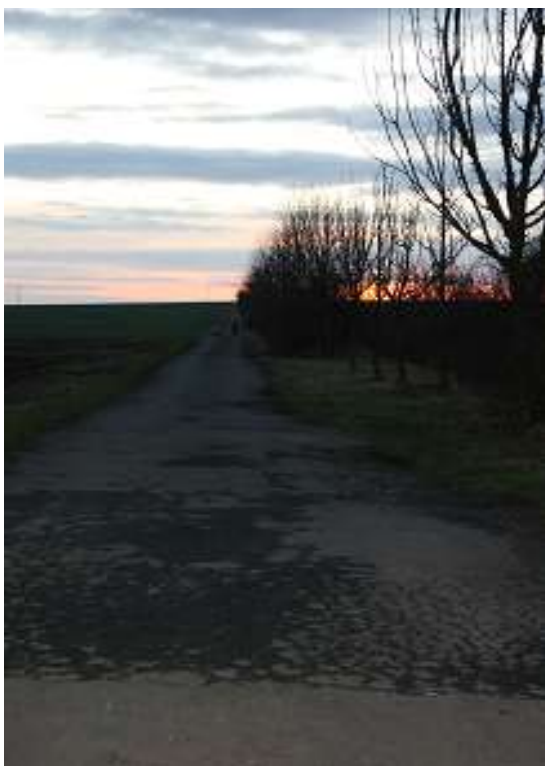
Obr. č. 50: Zatravněný pás ZP1 (Nedvězí)
podél cesty C2 směrem od silnice II/570
(Autor: V. Prášek, 2011)

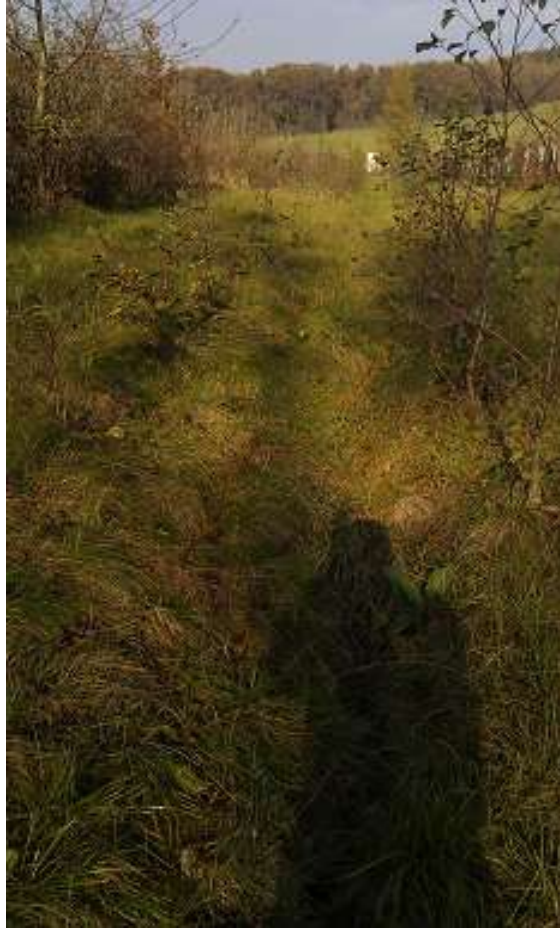
Obr. 5: SP3 od zlomu průlehu do jeho konce – dno výrazně zanesené usazenou zeminou (Autor: V. Prášek, 2011)

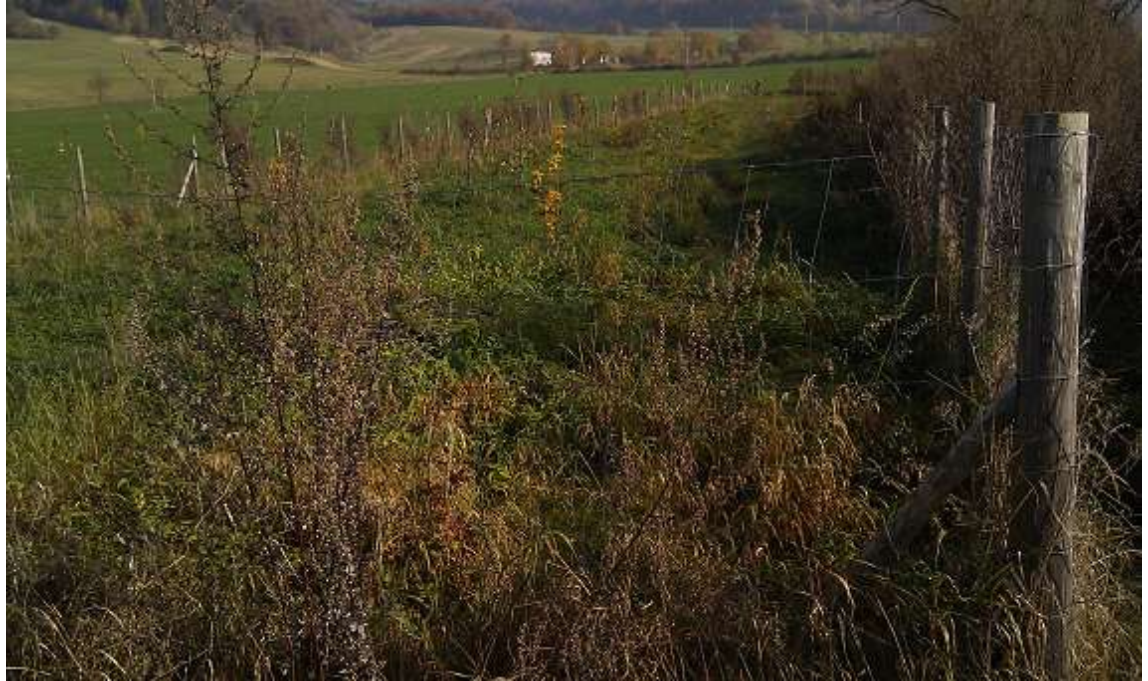
Obr. 8: Začátek průlehu SP3 - stočení do bezejmenné vodoteče (Autor: V. Prášek, 2011)

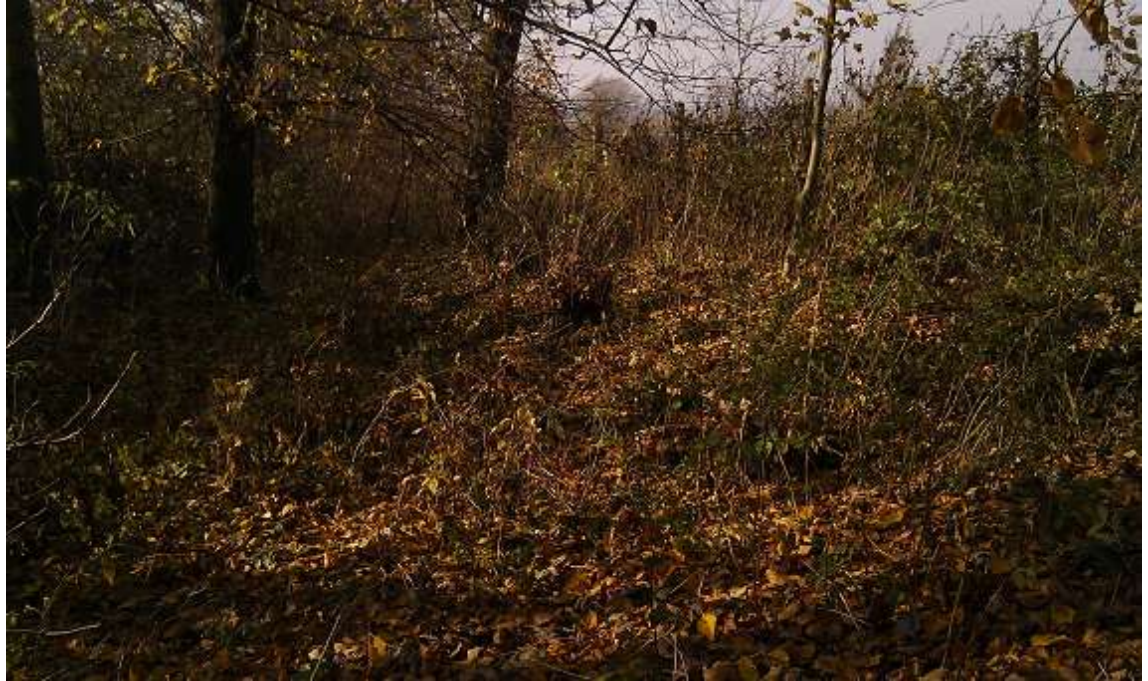
Obr. 10: Bezejmenná vodoteč v místě možného dřívějšího zapojení SP3 (pod lomením průlehu)
(Autor: V. Prášek, 2011)

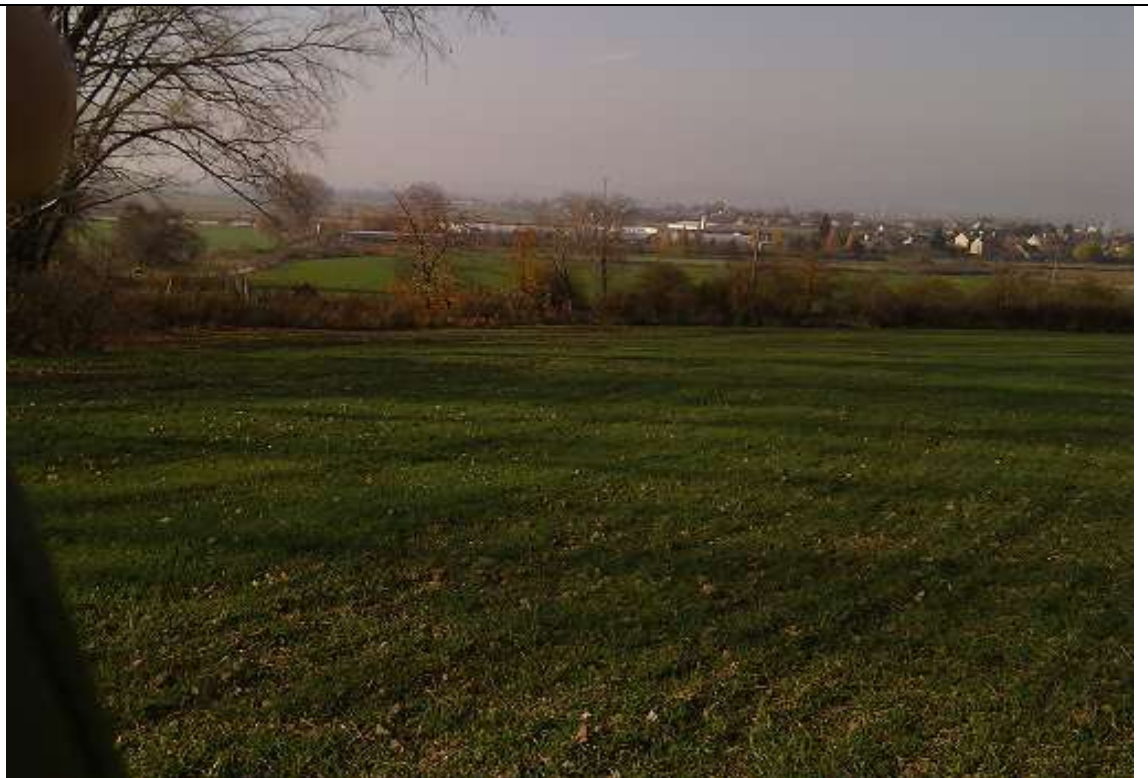
Obr. 11: SP3 z nadlehlého kopce (Autor: V. Prášek, 2011)

8.	Trubní propustek DN 1000/13 m – příčné řezy, M 1:100 – výkres B 3.7
Současný stav a zhodnocení funkce	
<p>Tento příkop bych definoval jako průleh a to částečně zasakovací (záchytný) v části od silnice III/4451 ke zlomu profilu průlehu, ve většině pak jako průleh svodný.</p> <p>Průleh je silně zarostlý, tráva neposekaná, u trubního propustku a na horní hraně průlehu vzrostlé nesekané plevelné rostliny. V první části průlehu (od napojení do bezejmenné vodoteče až ke zlomu průlehu dno narušené erozní rýhou šíře 25 cm a hloubce 15 cm), druhá část průlehu od zlomu k silnici zanesená usazenými erodovanými půdními částmi. Rovněž výpusť trubního propustku pod silnicí III/4451 včetně dlažby z lom. kamene je silně zanesená usazeninami o výšce až 30 cm, čímž dochází k výraznému snížení průtočné kapacity propustku. Většina průlehu je vedena v oplocených pozemcích.</p> <p>Dle mého názoru je první část průlehu od zapojení do bezejmenné vodoteče do zlomu průlehu zbytečná z hlediska protierozní ochrany. Slouží výhradně jako svodný průleh bez zachytávání povrchové vody z pozemků. Svod vody z druhé části průlehu (od zlomu ke silnici III/4451) bych řešil vyústěním do bezejmenné vodoteče již v místě nynějšího lomu. V případě nepříznivých výškových rozdílů bych provedl vyčištění koryta této vodoteče, které je v současné době velmi zanesené, čímž by se tedy zároveň vyčistilo koryto od usazenin a zároveň by se upravil břehový doprovod, kterým je zarostlé i koryto této vodoteče, čímž může docházet k rozlévání vody z přívalových dešťů z nadlehlých pozemků po přilehlých pozemcích.</p> <p>Naopak druhou část průlehu hodnotím jako velmi účinnou a vhodnou, zkracuje délku svahu pozemku. Nejen že výhodně odvádí vodu z cestní příkopy silnice III/4451, čímž nedochází k svedení přívalové vody do obce nýbrž mimo ni, ale velmi účinně též zachytává vodu z přívalových dešťů z jeho nadlehlých pozemků, čímž chrání zahrádkářské pozemky a další objekty obce pod průlehem.</p>

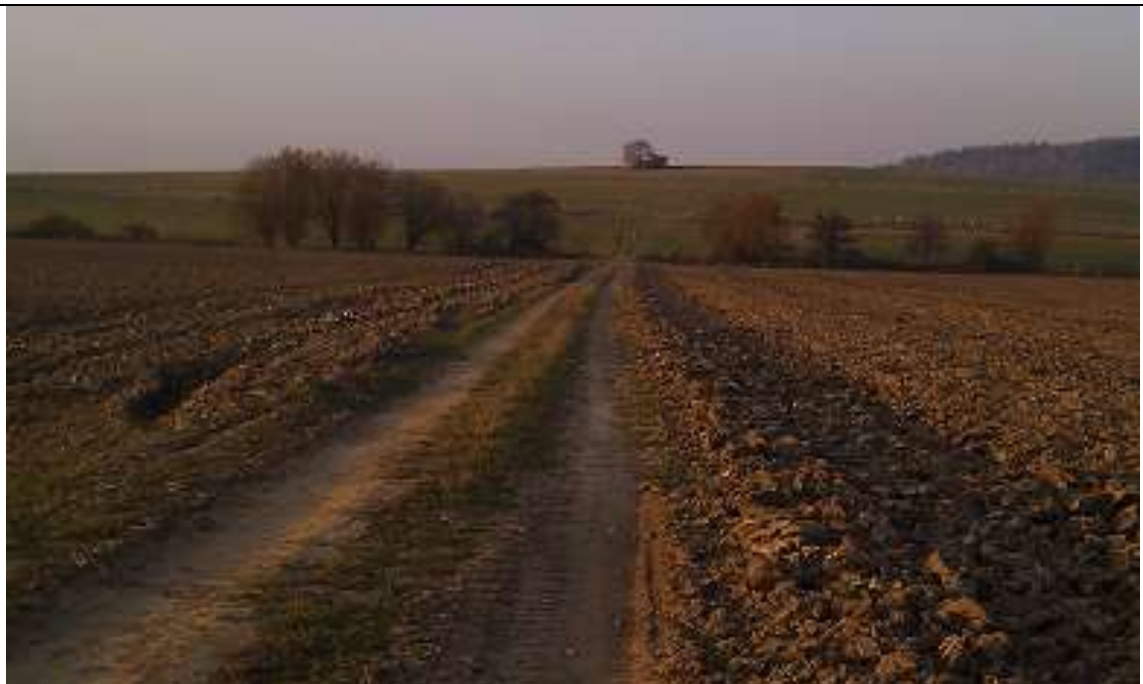
Obr. 2: Cesta C13 se ZP1-ZP4 z pohledu od obce Dlouhá Loučka (Autor: Václav Prášek, 2011)

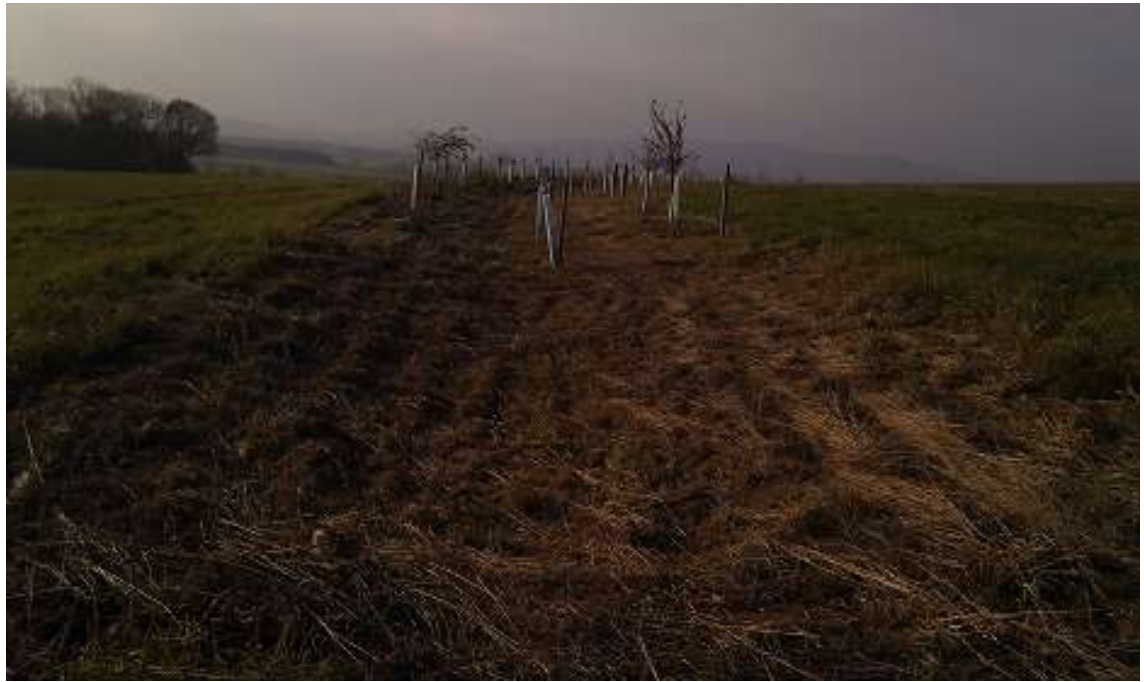
Obr. 3: Konec ZP1 z pohledu od ZP2 z cesty C13 (Autor: V. Prášek, 2011)

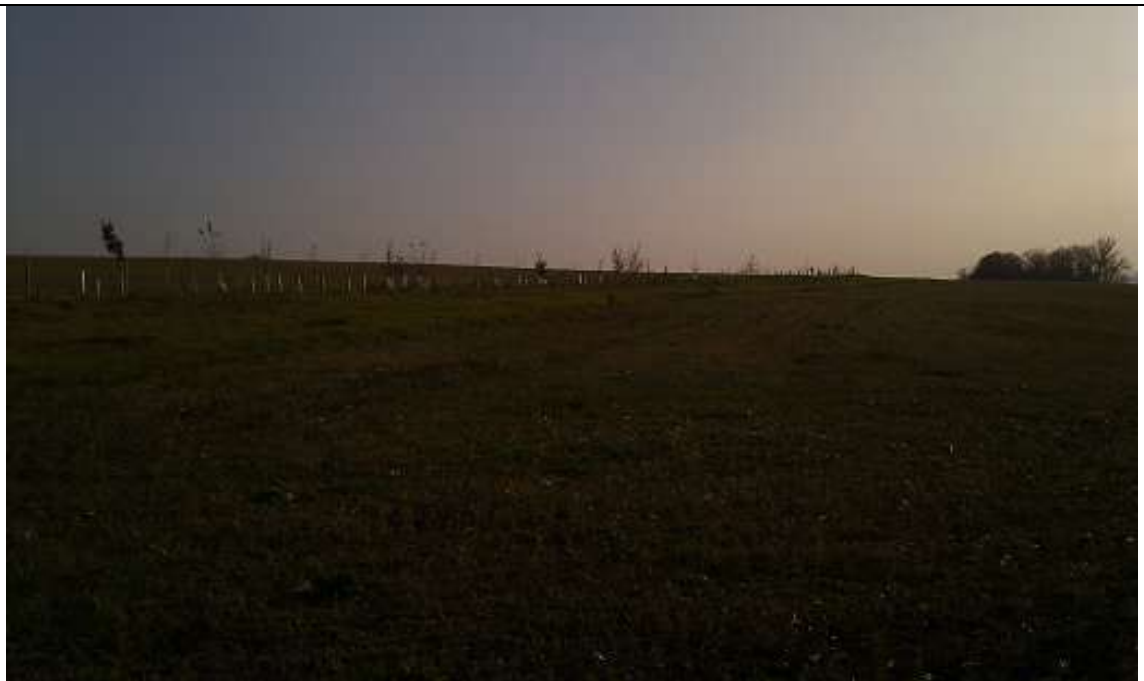
Obr. 4: ZP1 z pohledu od obce Plinkout (Autor: V. Prášek, 2011)

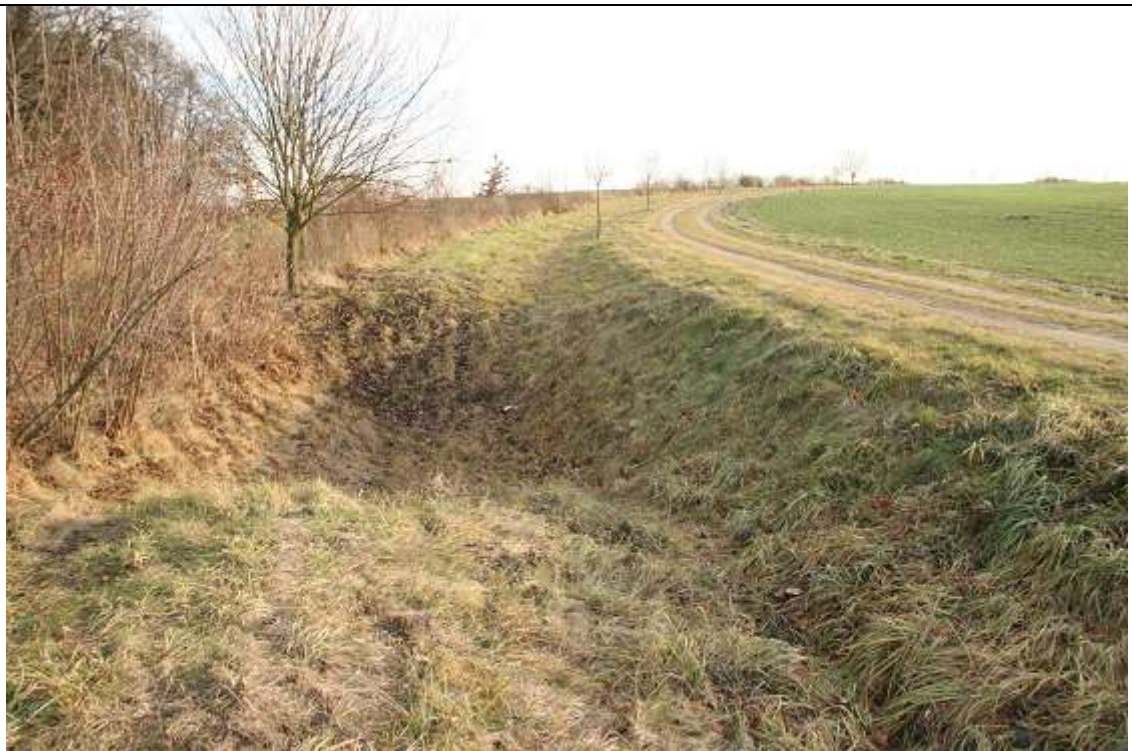
Obr. 6: Tůňka u konce průlehu u C11 směrem od zaústění do Majetínského potoka (Autor: V. Prášek, 2011)

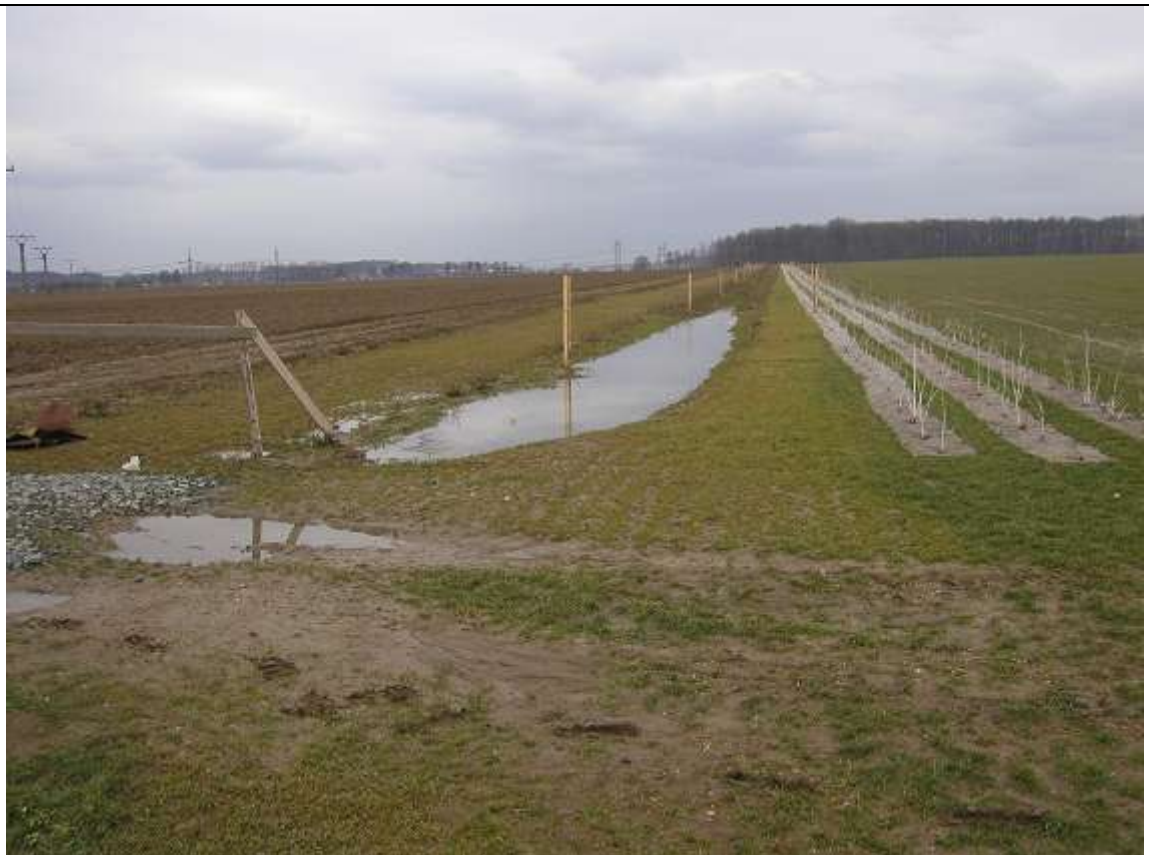
Obr. 8: Původní začátek průlehu s cestou C13 směrem k průlehu u C12-od hranice k. ú. (Autor: Jan Zbirovský, 2004)

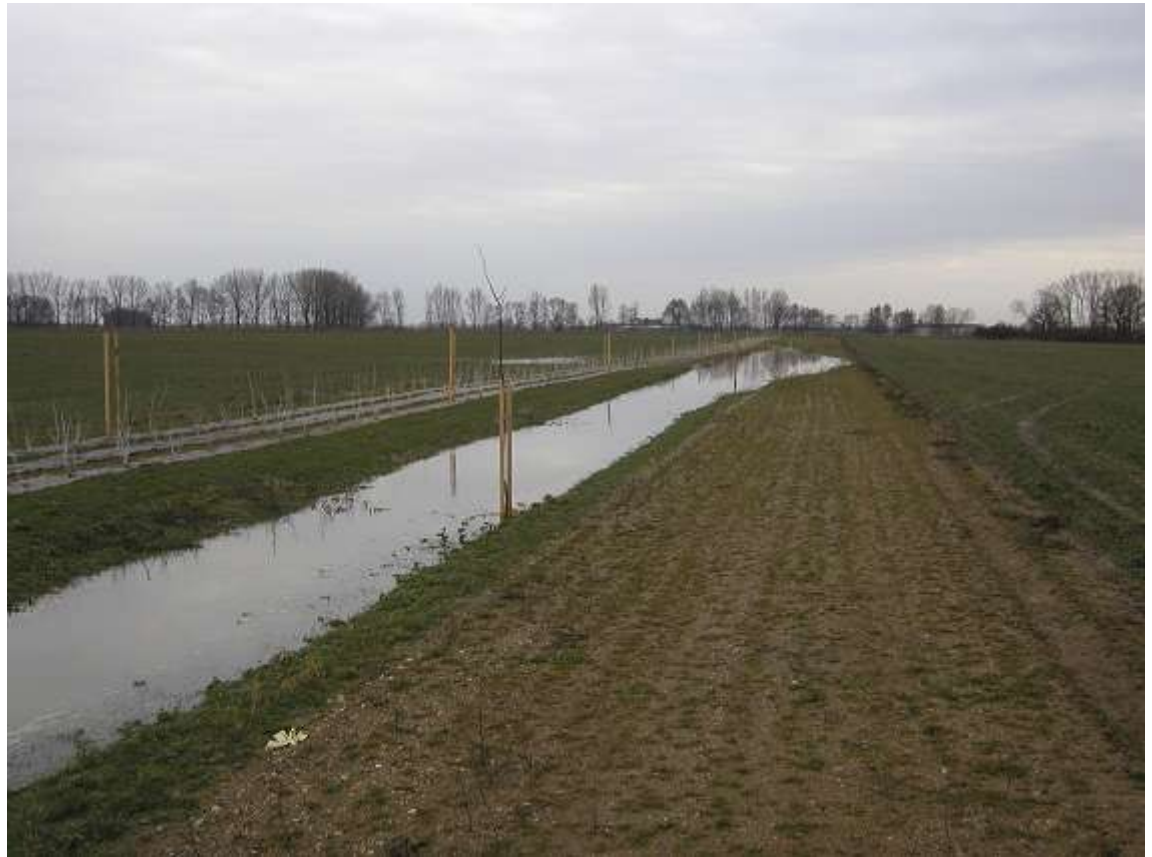
Obr. 9: Původní začátek průlehu s cestou C13 směrem od průlehu u C12-k hranici k. ú. (Autor: Jan Zbirovský, 2004)

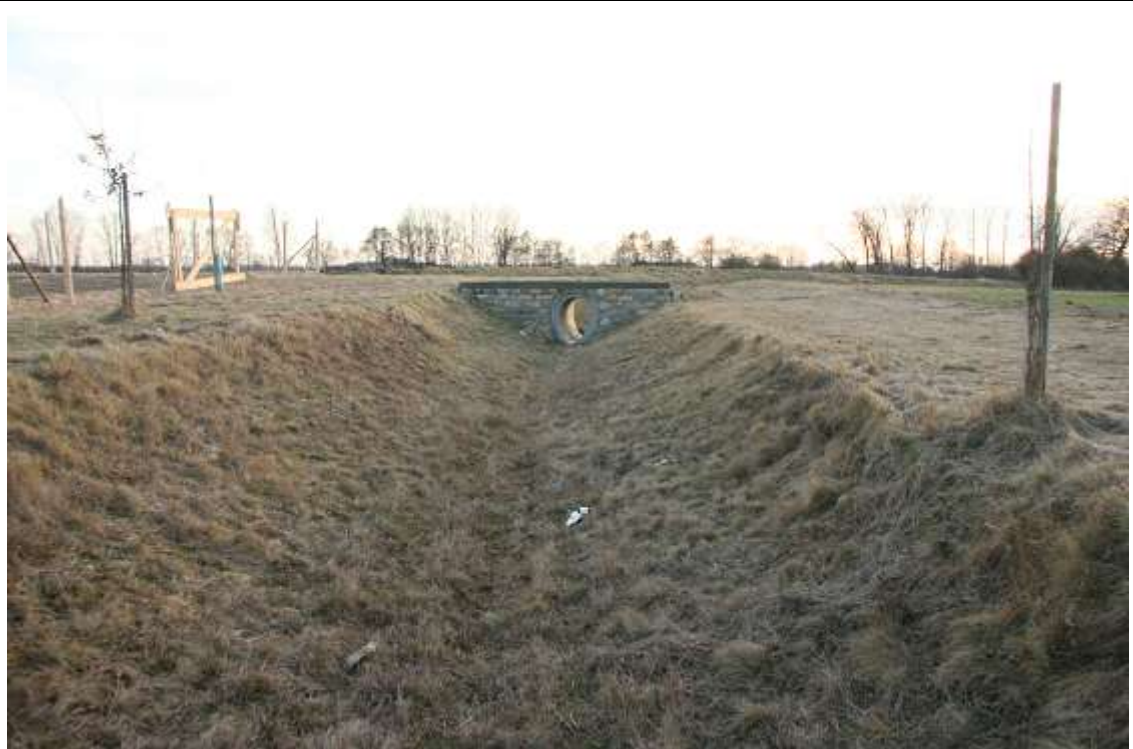
Obr. 10: Provedené změny na začátku průlehu u C13 z pohledu k hranici k. ú. (Autor: V. Prášek, 2011)

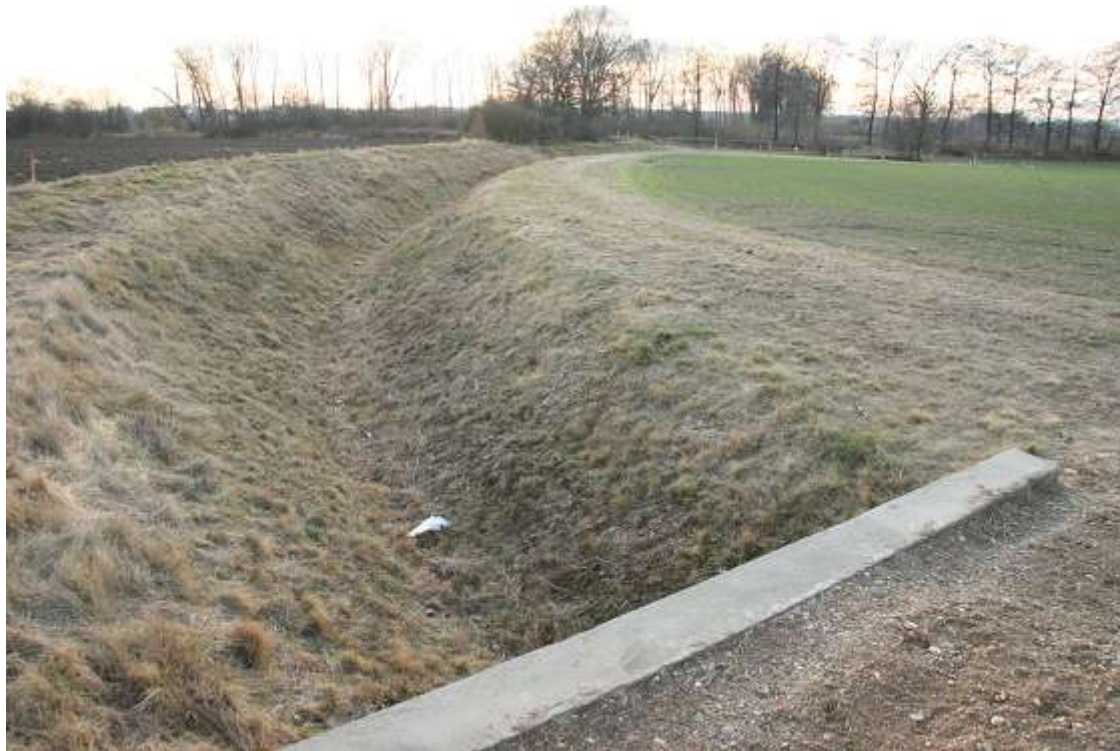
Obr. 11: Prodloužení začátku průlehu směrem k hranici k. ú. – suchému poldru (Autor: V. Prášek, 2011)

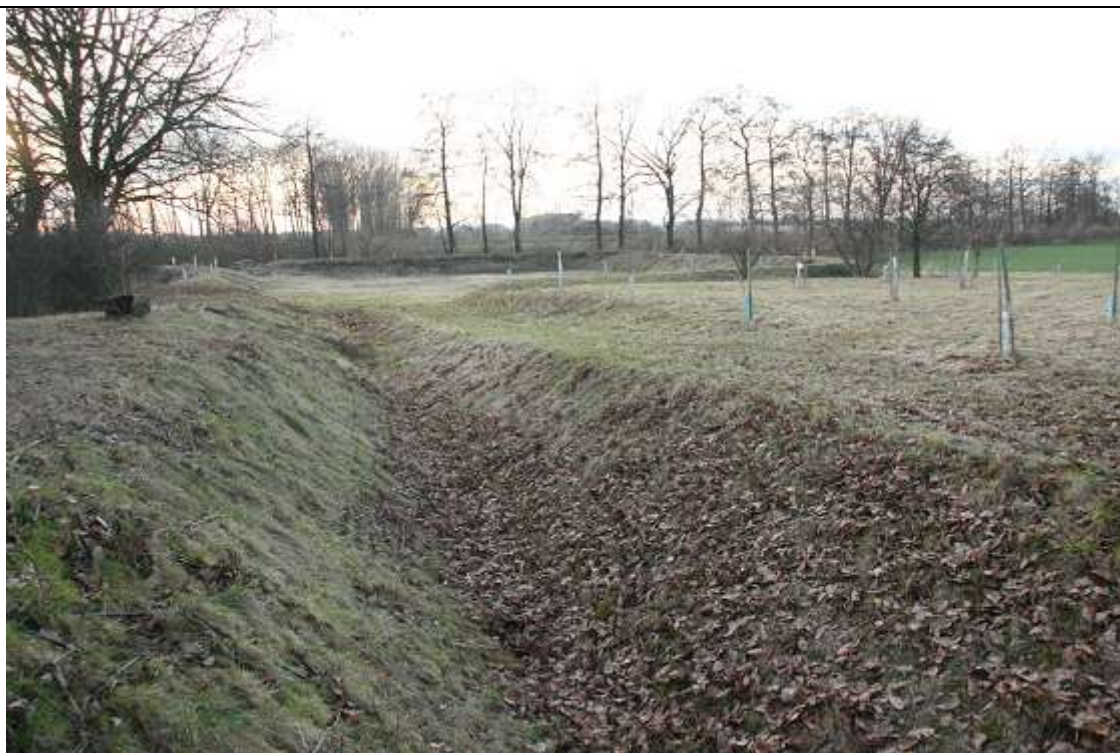
Obr. 12: Zaústění průlehu do suchého poldru – současný začátek průlehu (Autor: V. Prášek, 2011)

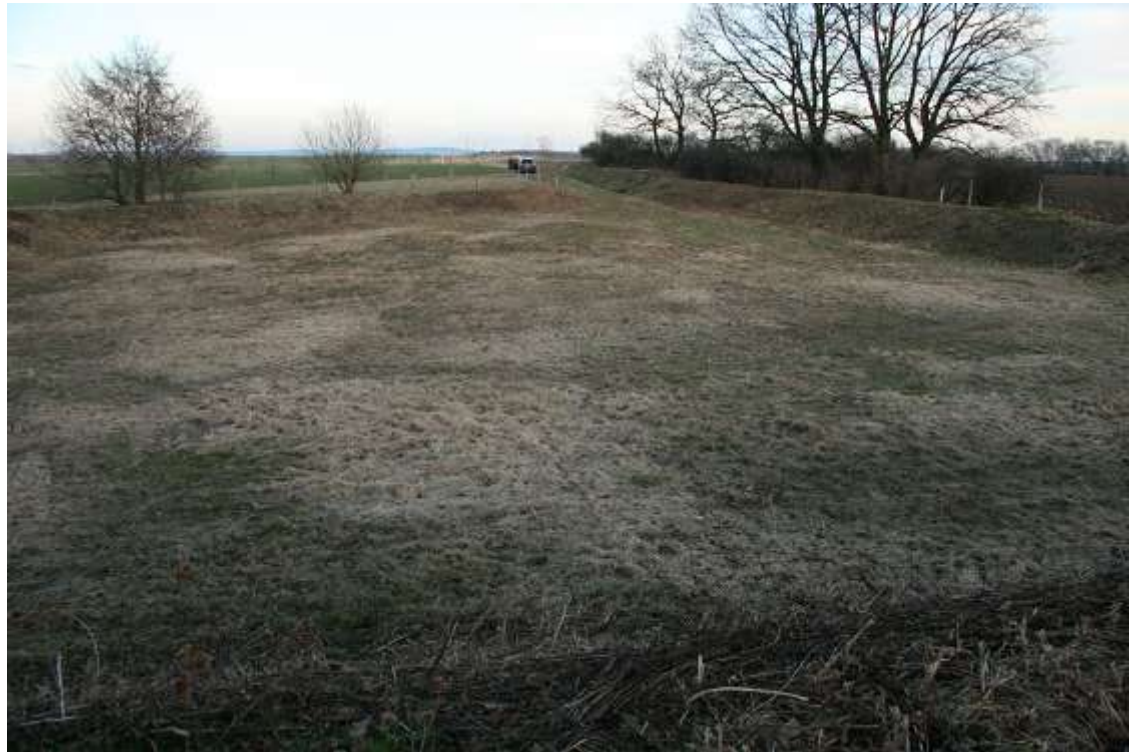
Obr. 13: Zaústění průlehu do suchého poldru – současný začátek průlehu (Autor: V. Prášek, 2011)

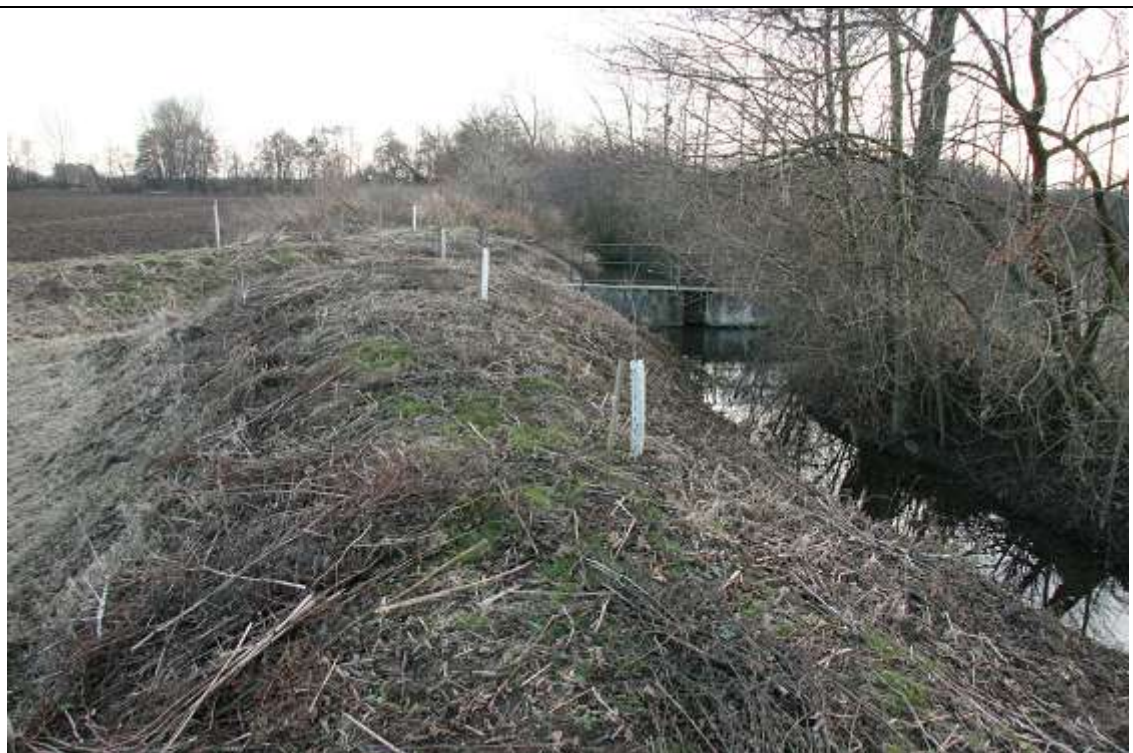
Obr. 14: Hráz poldru - břeh Mlýnského potoka směrem k přepadu (Autor: V. Prášek, 2011)

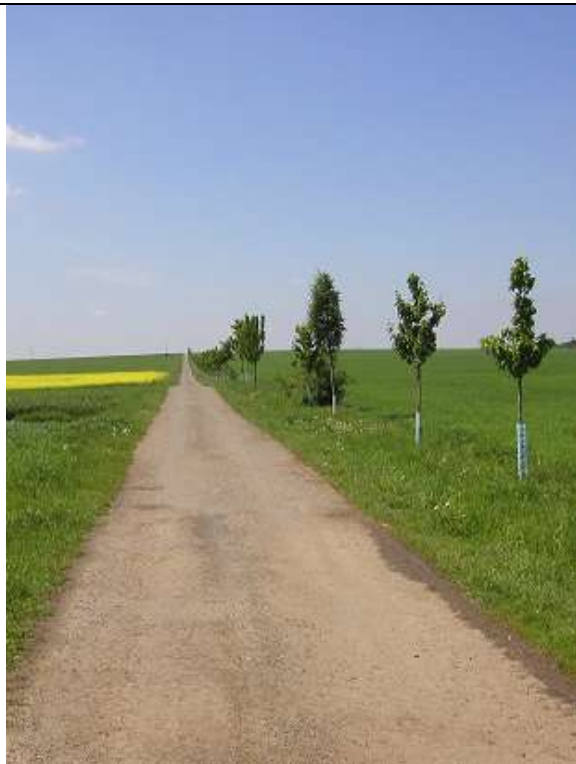
Obr. 2: Zatravněný pás ZP1 podél cesty C2 směrem od silnice II/570 (Autor: Jan Zbirovský, 2005)

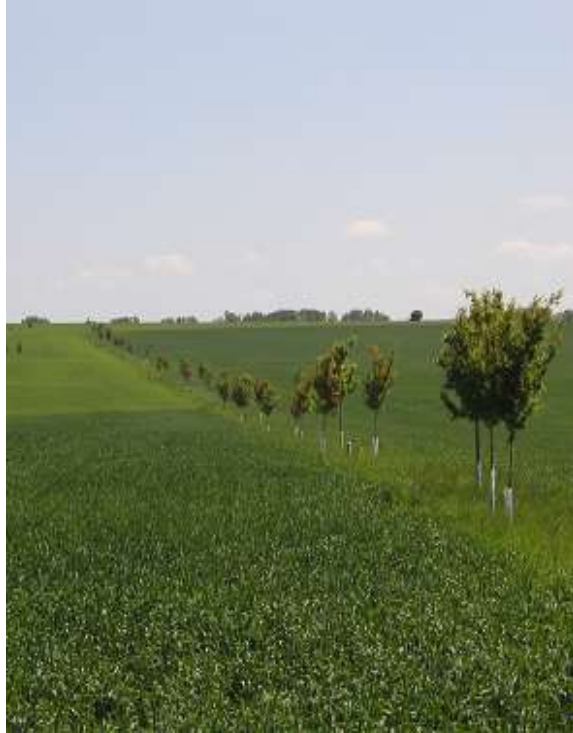
Obr. 4: ZP3 z pohledu od BC74 směrem k obci
(Autor: Jan Zbirovský, 2005)

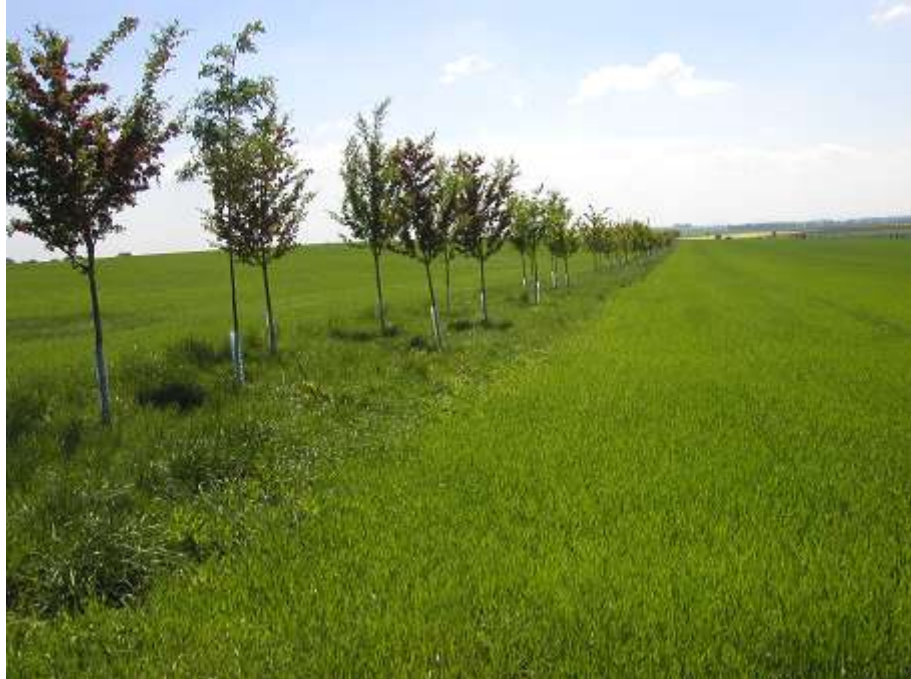
Obr. 6: Zatravněný pás (protierozní mez) M1 z pohledu od CR1 IP1 (Autor: Jan Zbirovský, 2005)

M1, parcela č. 365/12, šíře 5 m, délka 469 m, vysečená tráva, s dvěma řadami vzrostlých stromů, bez průlehu pod či nad útvarem (pod pásem se postupným odoráváním začíná vytvářet koryto, které by mohlo v budoucnu tvořit svodný příkop či průleh).

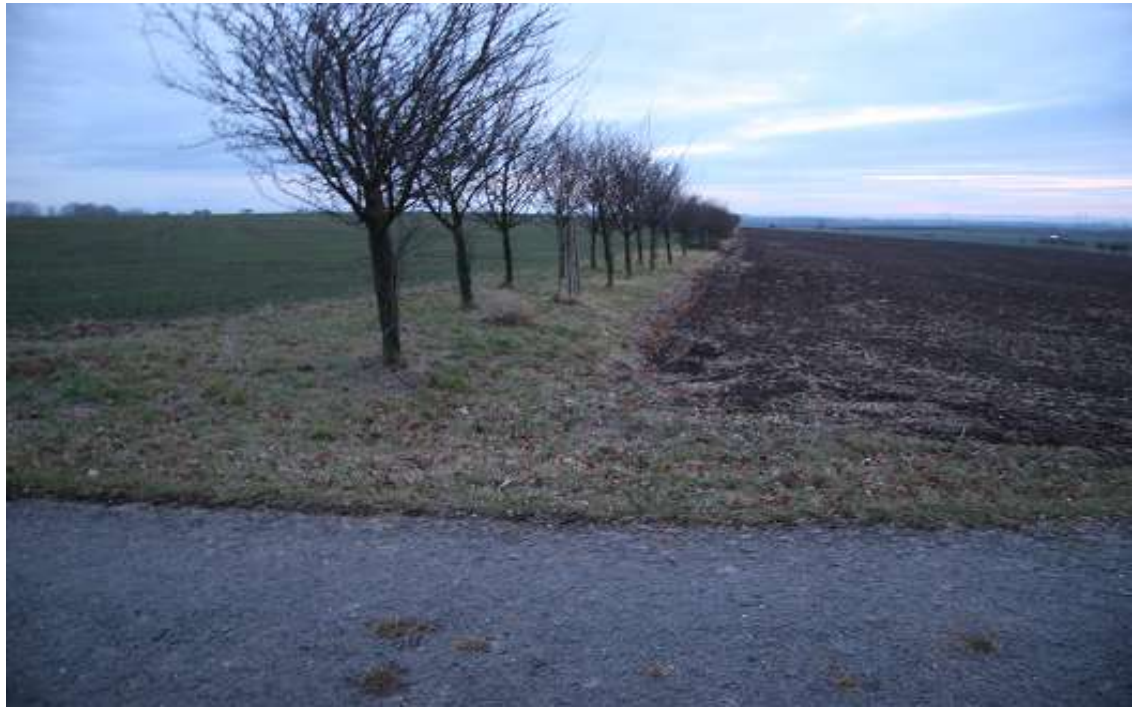
Obr. 7: Zatravněný pás (protierozní mez) M1 z pohledu od CR1 IP1 (Autor: V. Prášek, 2011)

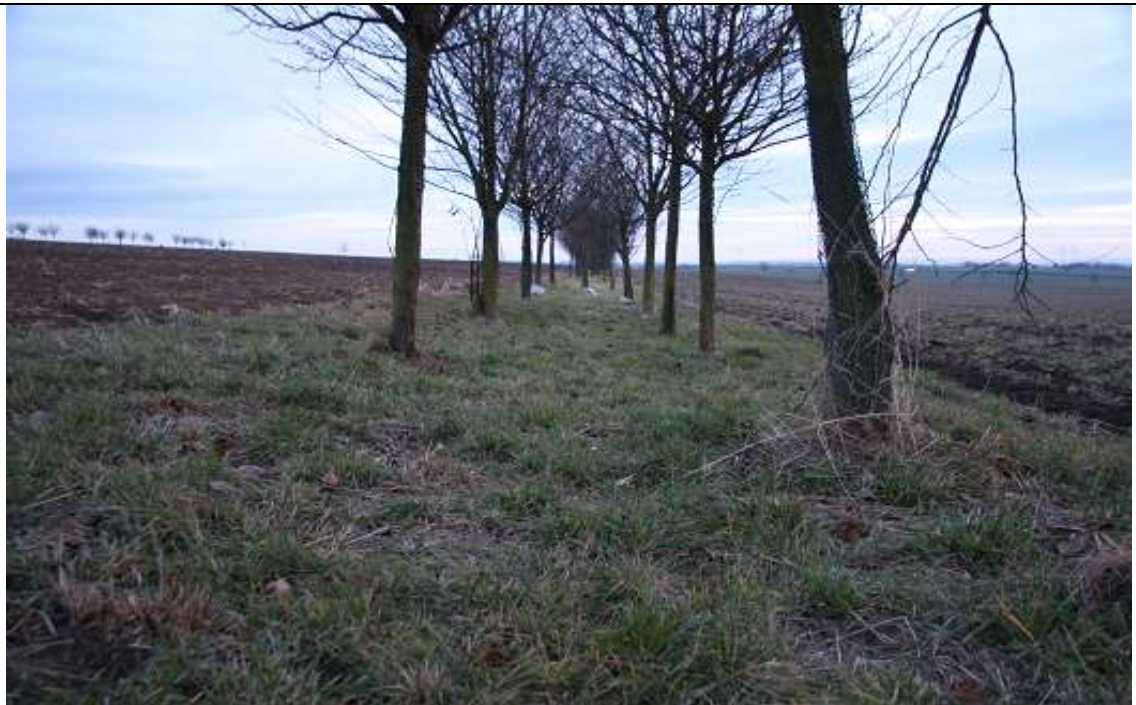
Obr. 8: Zatravněný pás (protierozní mez) M2 z pohledu od CR1 IP1 (Autor: V. Prášek, 2011)

M2, parcela č. 365/9, šíře 5,1 m, délka 426 m, vysečená tráva, s dvěma řadami vzrostlých stromů, bez průlehu pod či nad útvarem.
