**Projektovaná a realizovaná technická
protierozní opatření ve vybraných
katastrálních územích v působnosti
Pozemkového úřadu Olomouc**

DIPLOMOVÁ PRÁCE

Vedoucí diplomové práce: **Prof. Ing. Miloslav Janeček, DrSc.**
Vypracoval: **Bc. Václav Prášek**

Praha 2012

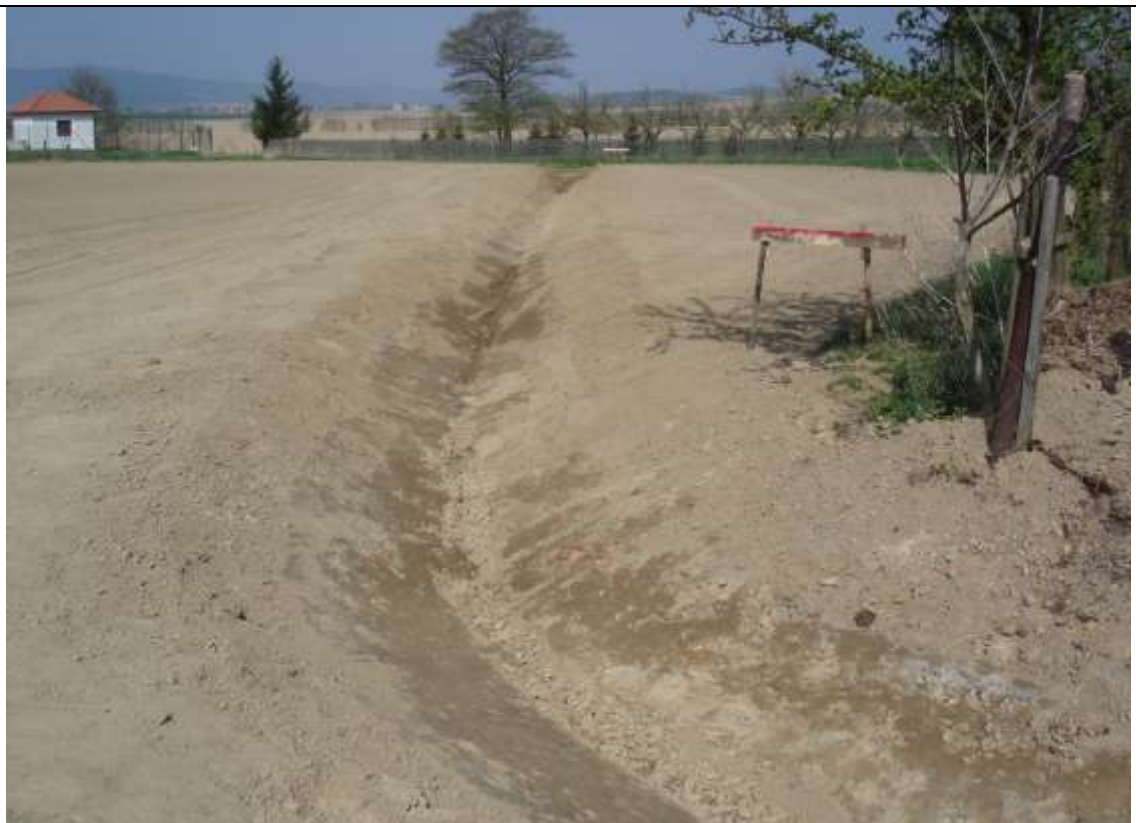
Obr. 2: Začátek ZP3 se zaústěním do Plinkoutského potoka ze dne 14.04.2009 (Autor: Jan Zbirovský)

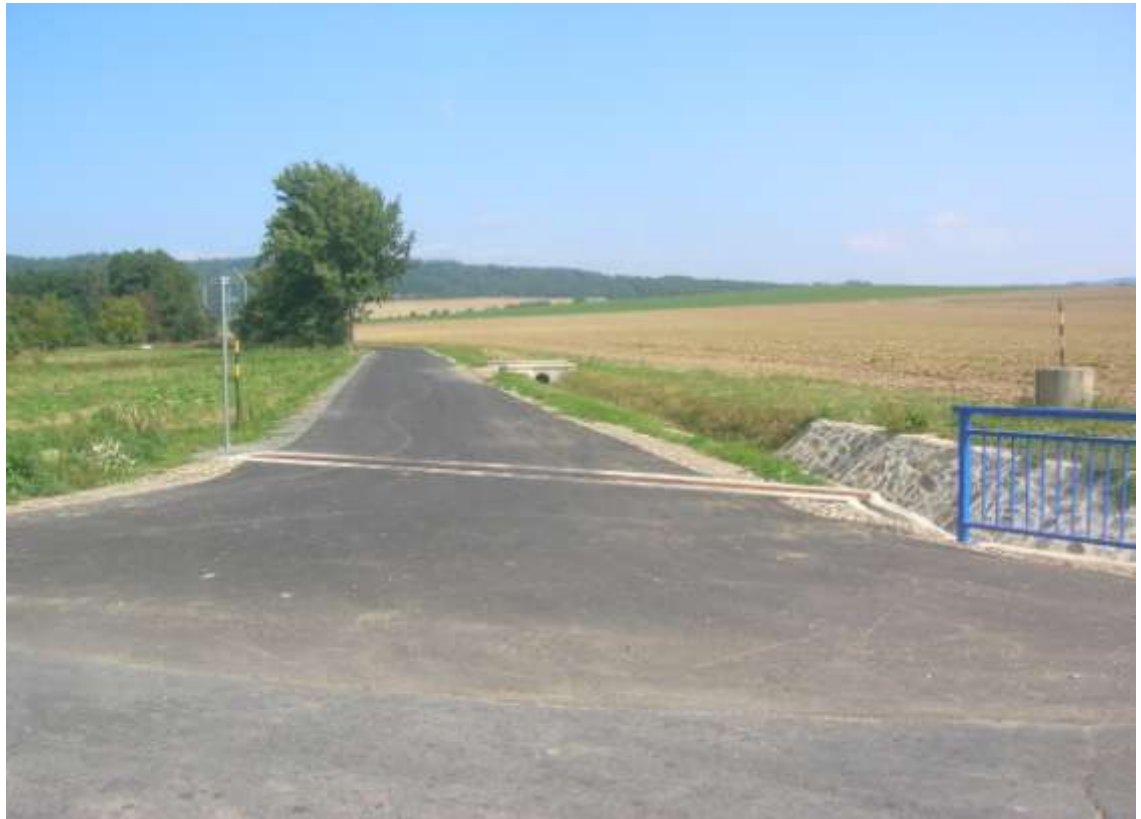
Obr. 5: Pohled na ZP3 ze silnice III/4491, směrem ke konci, po realizaci ze dne 18.09.2009 (Autor: Jan Zbirovský)

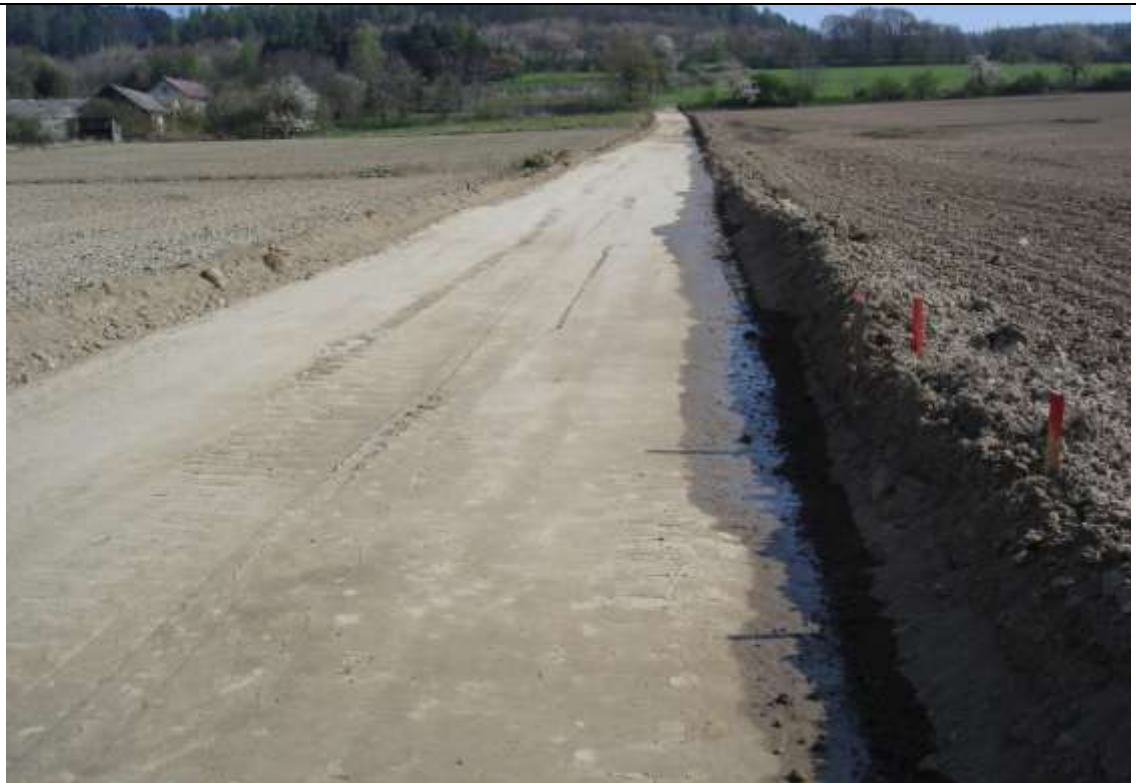
Obr. 8: Pohled na konec ZP3 s výjezdem na pozemek č. 993/49 ze dne 14.04.2009
(Autor: Jan Zbirovský)

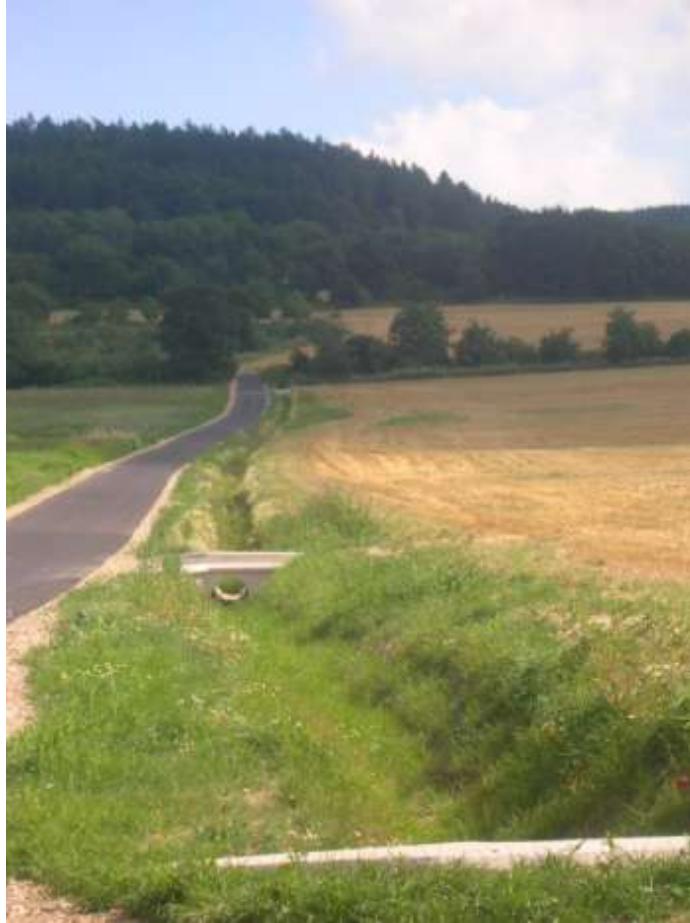
Obr. 9: Pohled na konec ZP3 s výjezdem na pozemek č. 993/49 ze dne 07.08.2009 (Autor: Jan Zbirovský)

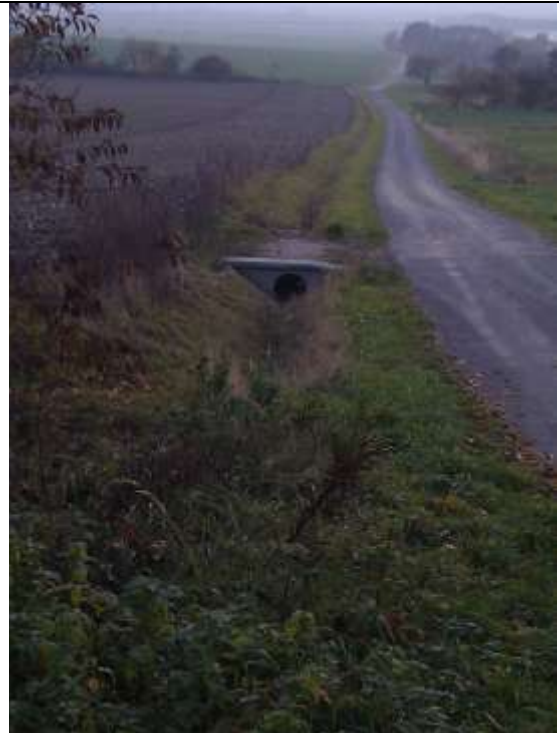
Obr. 11: Konec ZP3 z pohledu z pozemku č. 993/49 ze dne 08.11.2011 (Autor: Václav Prášek)

4.	Trubní propustek DN 1000/12,5 m (km 0,13026) – výkres B 3.5
5.	Vzorový řez ZP3 – výkres B 3.10
6.	Odvodnění – situace stavby – výkres B 3.11
Současný stav a zhodnocení funkce	
<p>Funkční – zachytává povrchovou vodu, ale dochází k usazování erodovaných půdních částic v příkopu. Přesto, že je příkop zatravněn a travní porost je dobře zapojen, příkop je erodovaný zejména na konci příkopu ve svahu od cesty C2, což je způsobeno velmi prudce tekoucí povrchovou vodou při přívalových deštích z pozemků nad příkopem, které jsou vyvedené přímo na asfaltový povrch cesty C2 a odtud v plné rychlosti bez zpomalení proudění vtékají do příkopu.</p> <p>Dle mého názoru je pravostranný svah příkopu ze strany od obdělávaných pozemků velmi nízký, neboť orná půda leží výše než tento svah. Rovněž orba půdy nad tímto svahem je prováděna až k samotnému svahu příkopu, což má za následek splavování půdy do příkopu.</p> <p>Navrhoval bych proto vytvoření zatravněného pásu v min. šíři 2 m od tohoto svahu příkopu, kde by docházelo k usazování erodovaných částic. Dále bych navrhoval zpomalení, respektive zachycení povrchově tekoucí vody z pozemku č. 993/49 příčným vybetonovaným korytem s mříží na přelomu pozemku č. 993/49 a cesty C2, příp. kamenem vydlážděným svodným průlehem a jeho následné svedení do ZP3.</p> <p>Taktéž hospodářské sjezdy jsou oproti orné půdě velmi nízké a při přívalových deštích dochází k vyplavování povrchově tekoucí vody z polí pomocí těchto sjezdů až na cestu C2.</p> <p>Dále by bylo dle mého názoru potřeba pročištění koryta ZP3 v místě od napojení ZP3 do Plinkoutského potoka až k výpusti trubního propustku DN 1000/12,5 m pod silnicí III/4491, které je dosti zarostlé a kde dochází k výraznému zanášení koryta usazováním splavených částic půdy.</p>

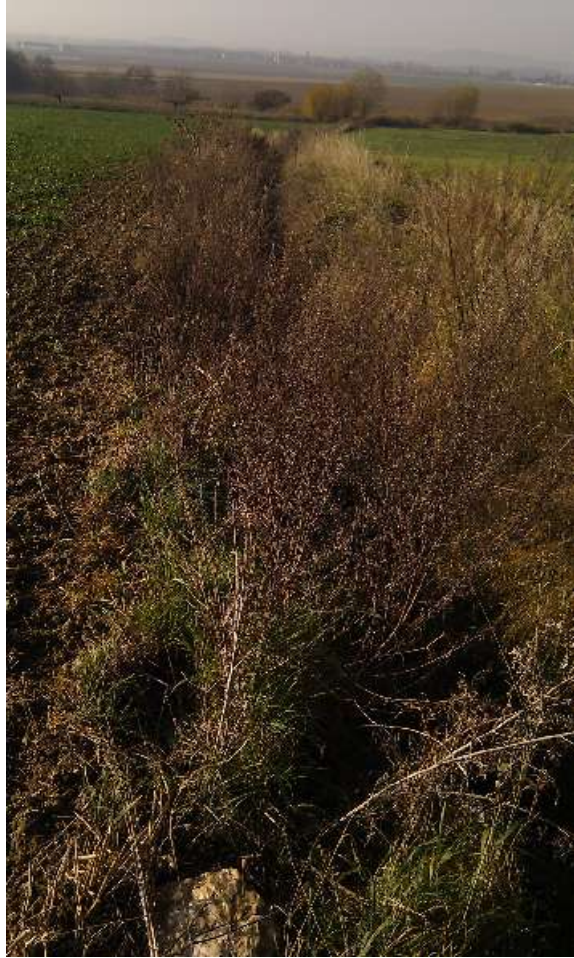
Obr. 6: Pohled na příkop s orbou až do příkopu směrem k silnici III/4491 (Autor: Václav Prášek)

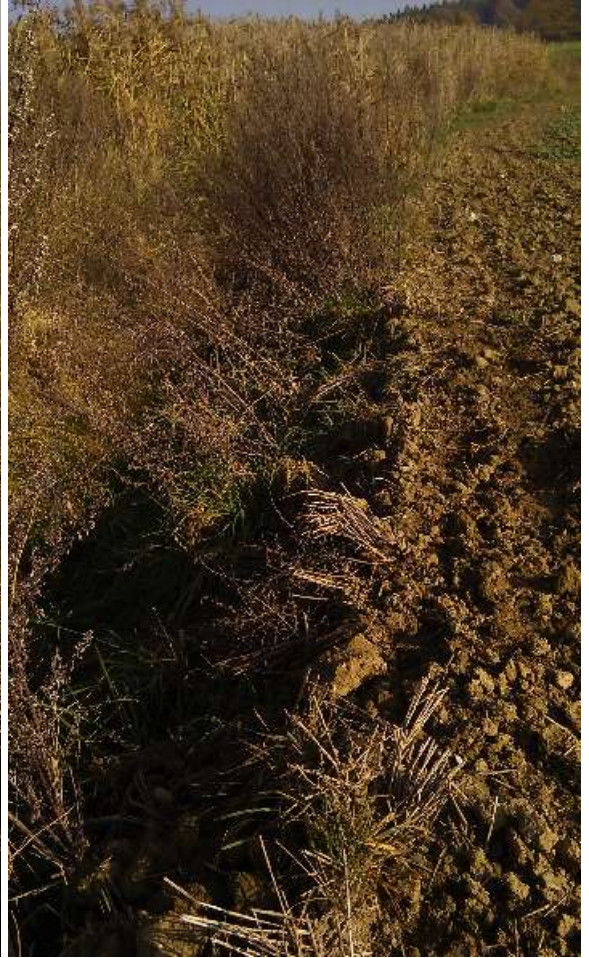
Obr. 7: Detail orby až do příkopu z pohledu od silnice III/4491 (Autor: Václav Prášek)

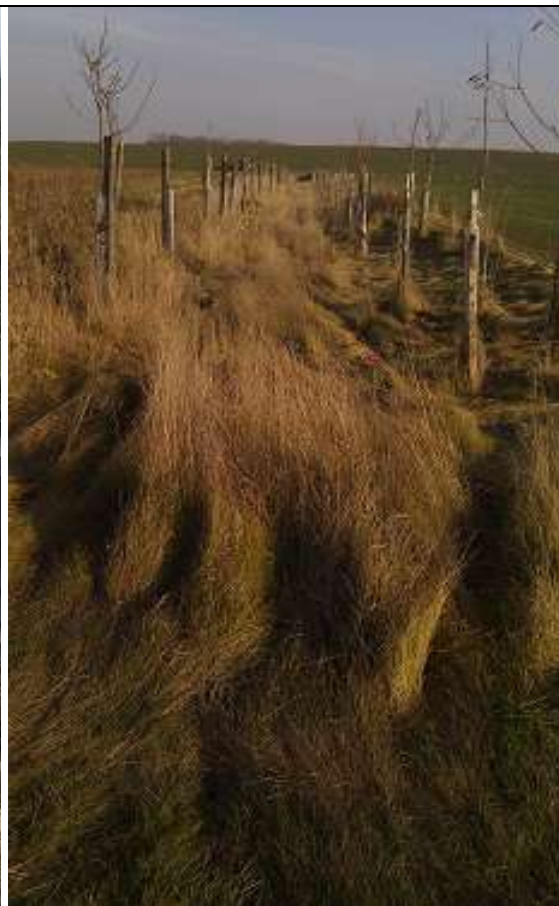
Obr. 4: Pohled na C16 P3/30 od BC17
(Autor: V. Prášek, 2011)

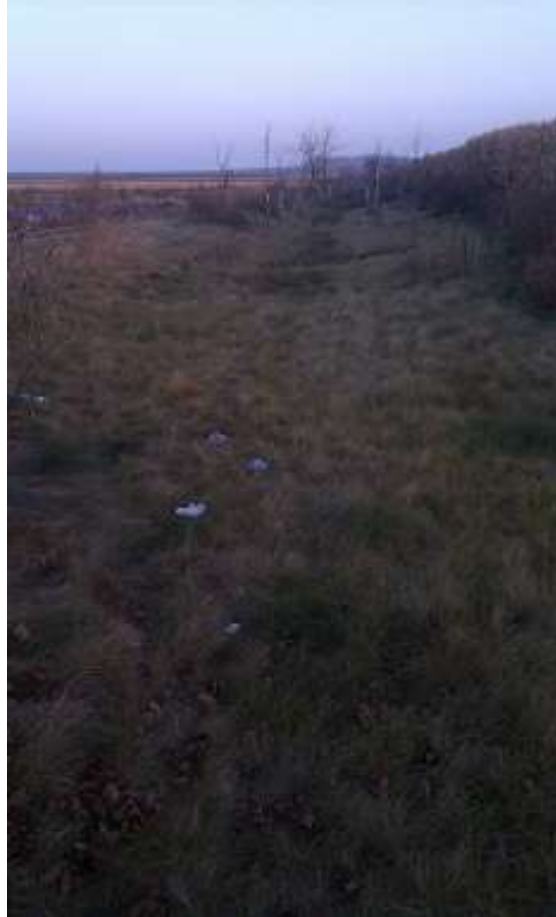
Stav příkopu (zarostlý, zanesený, erodovaný)	Dobře zapojené, vzrostlé zatravnění, pravidelně vysekávané, neerodovaný, v úseku SP1/1 jsou 4 řady stromů, avšak 1. a 4. řada těchto stromů vzrostlých jen z 10 %
Objekty v příkopu eventuelně průlehu a jejich rozměry	Trubní propustek DN 400 mm – napojení na začátku úprav (není součástí tohoto průlehu, nýbrž průlehu ZP161/1), trubní vybetonovaný propustek DN 500/7,5 m pod silnicí III/44815
Charakteristiky povodí	
Hydrologické číslo povodí	Nezjištěno
Návrhový průtok	$Q_{100} = 1,13 \text{ m}^3/\text{s}^{-1}/\text{km}^2$
Plocha povodí (km ²)	0,25 km ²
Fotodokumentace

Obr. 4: SP1/1 z pohledu od silnice III/48815 k začátku (Autor: V. Prášek, 2011)

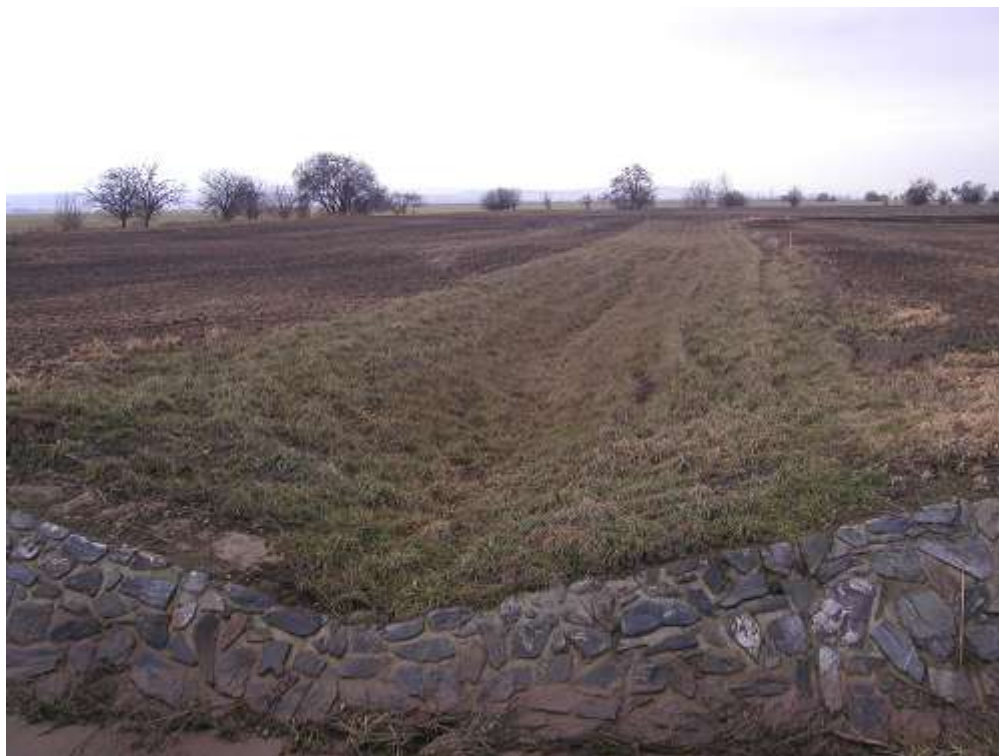
Obr. 10: Pohled na začátek SP2 a Vojnickou stružku z ocelové lávky (Autor: Jan Zbirovský, 2004)

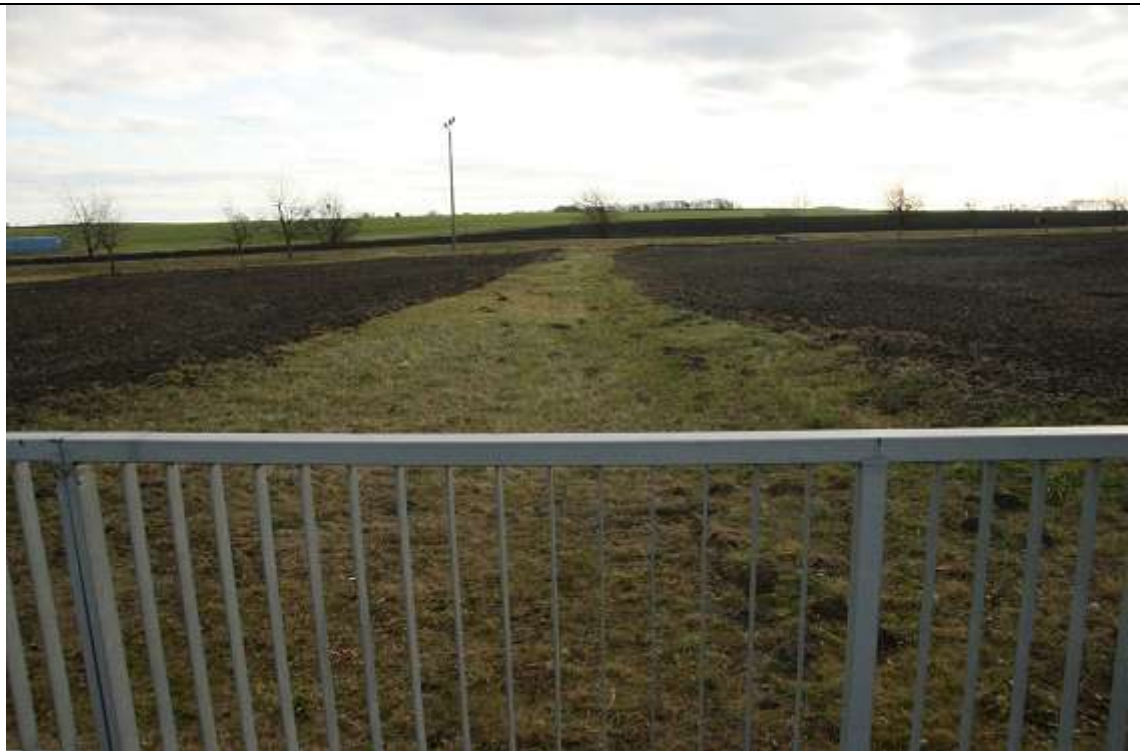
Obr. 2: Konec SP3 z ocelové lávky s přelivem z Vojnické strážky směrem k silnici III/44815 (Autor: V. Prášek, 2011)

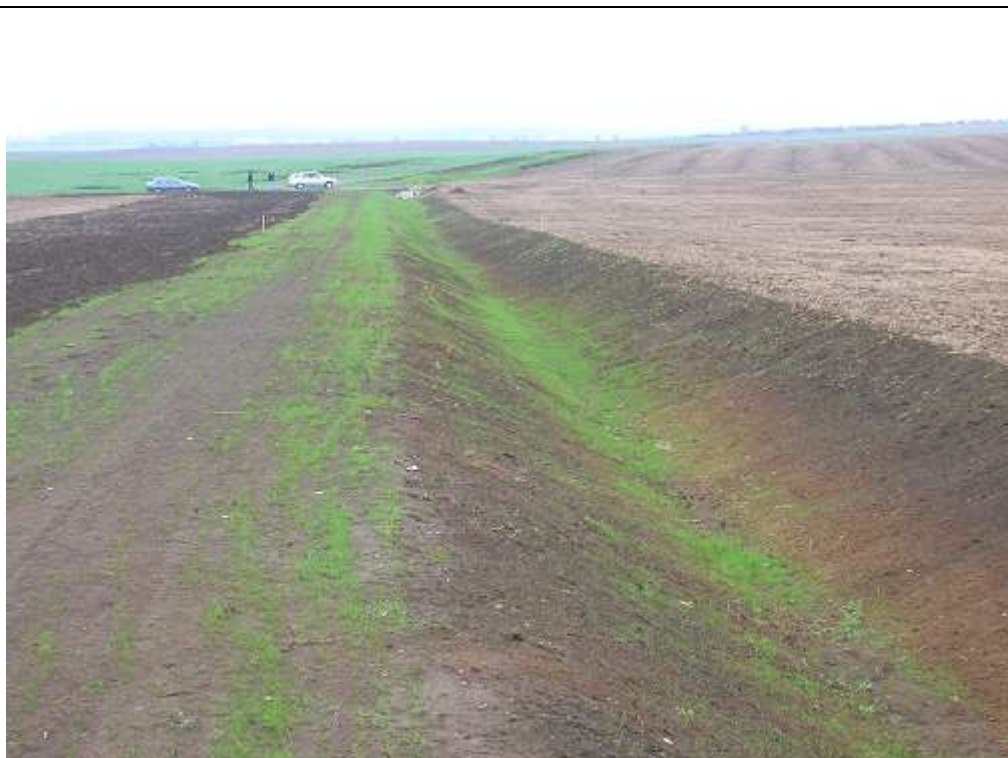
Obr. 3: C2/2 SP-C162 směrem k začátku (cestě B2) (Autor: Jan Zbirovský, 2007)

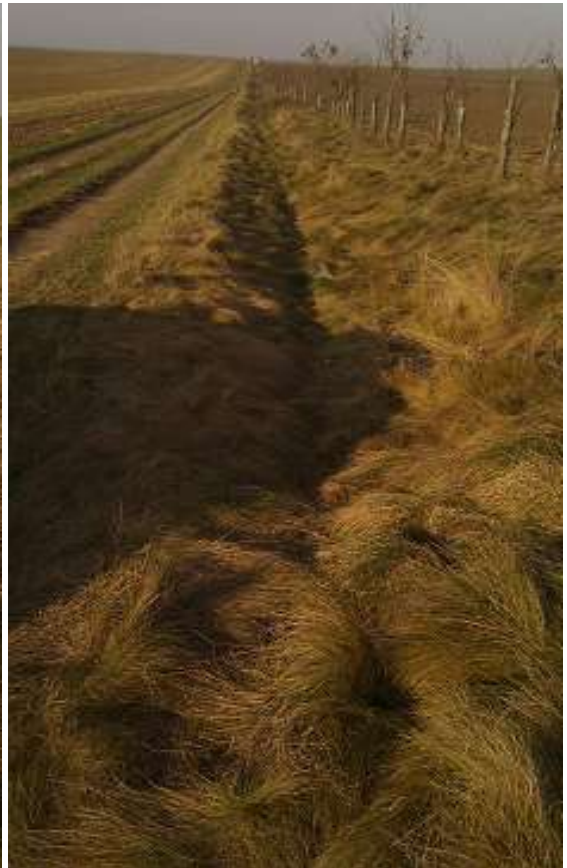
Obr. 5: Konec průlehu C2/2 SP-C162 směrem od cesty C18 (Autor: V. Prášek, 2011)

Lehce zarostlý rostlinami a neposečenou travou, nicméně bez výraznějšího vlivu na funkci. Přestože tráva a rostliny zpomalí tekoucí vodu a umožní tak usazení erodovaných částic půdy, hrozí zde výrazné rozmnožení těchto plevelných rostlin, což hlavně z estetického hlediska není vhodné a přemnožení těchto rostlin by s sebou neslo omezení funkčnosti průlehu jako svodného průlehu k odvedení vody z přívalových dešťů. Proto bych navrhol pokosení alespoň těchto plevelných rostlin. Samotný průleh není potřeba čistit, opravovat či upravovat.

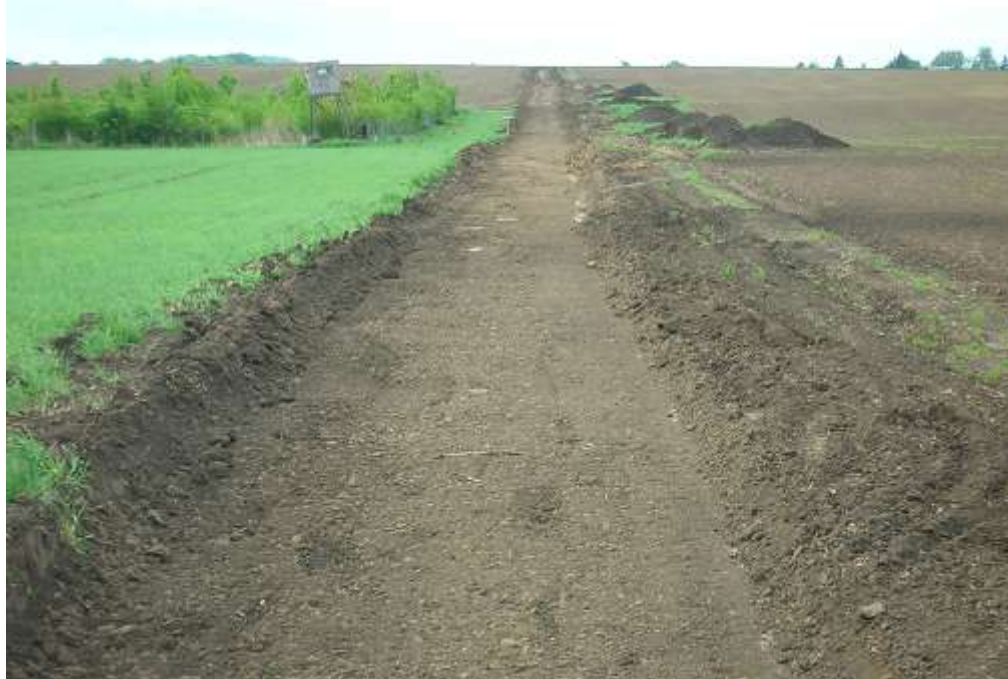
Obr. 2: Příprava pláně na C3 ZP1 (Autor: Jan Zbirovský, 2007)

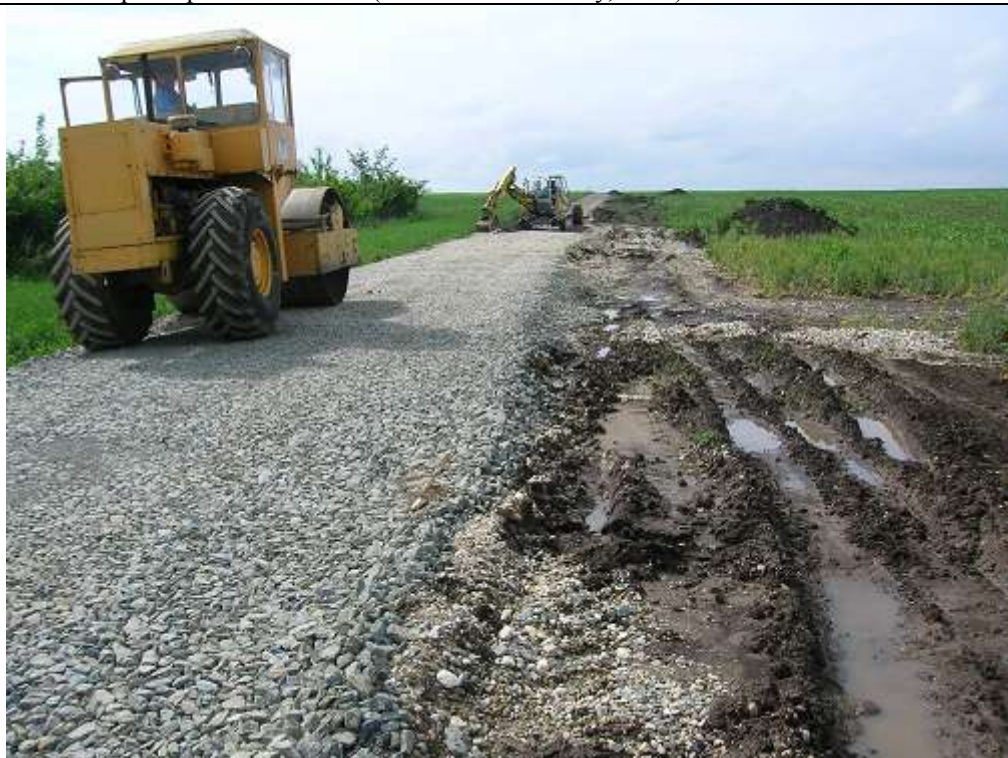
Obr. 3: Pokládka makadamu na C3 ZP1 (Autor: Jan Zbirovský, 2007)

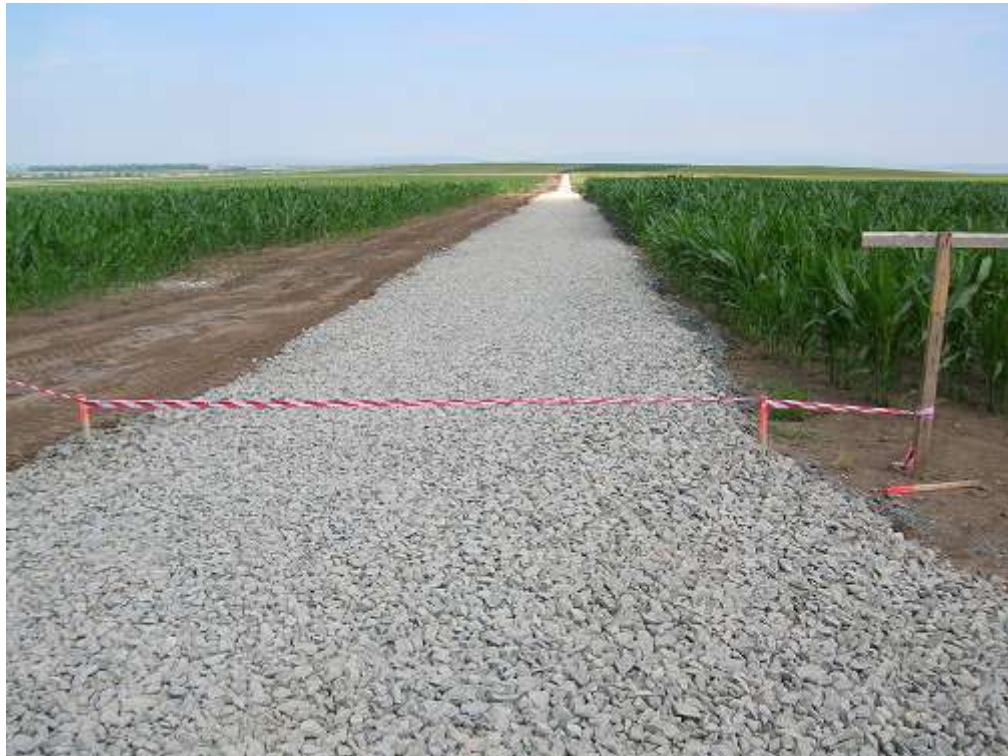
Obr. 4: Makadam před penetrací na C3 ZP1(Autor: Jan Zbirovský, 2007)

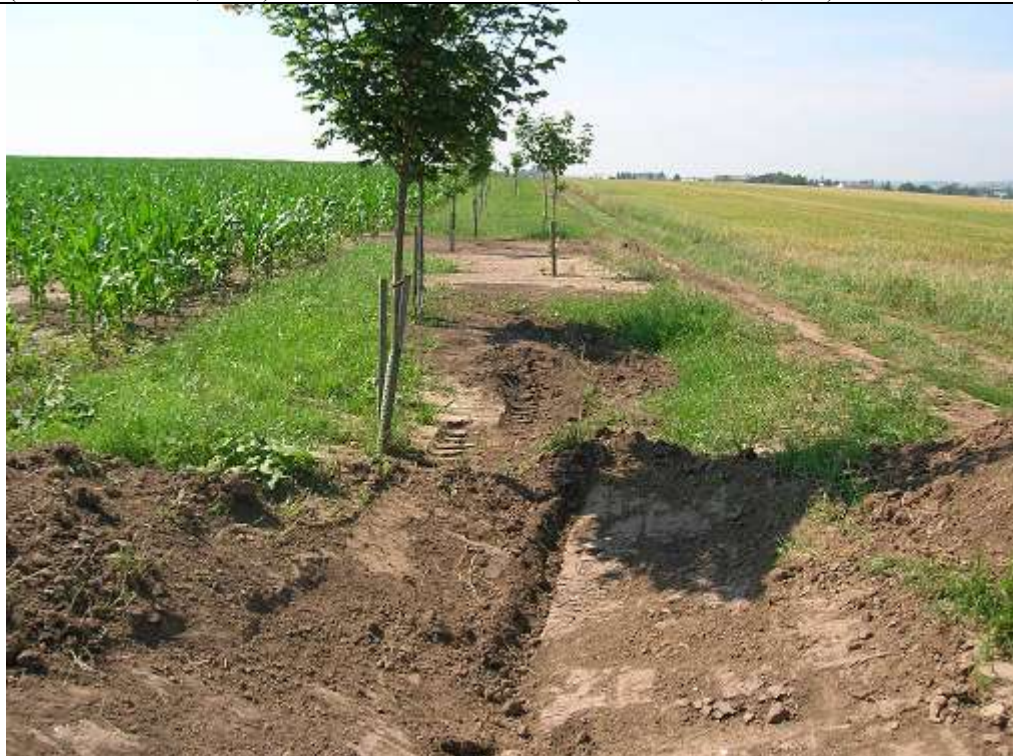
Obr. 4: Náplava v ZP161/1 po deštích (Autor: Jan Zbirovský, 2007)

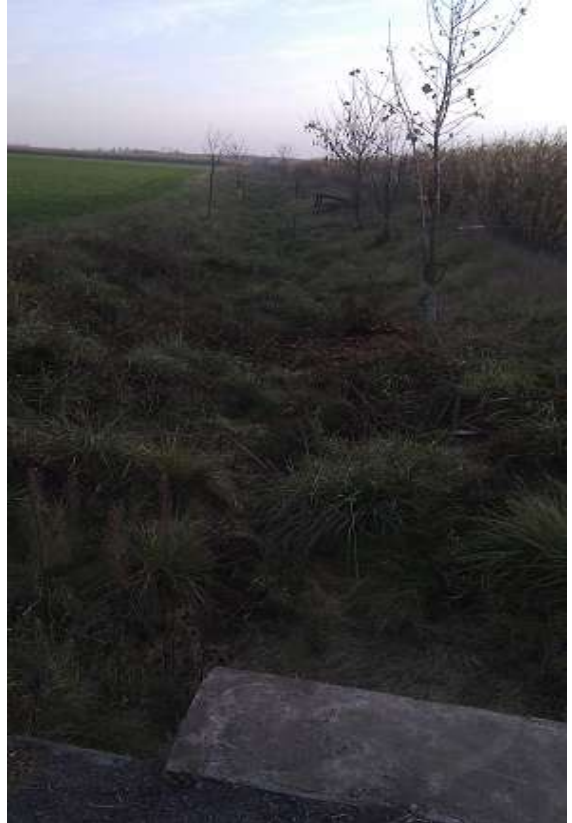
Obr. 6: Začátek ZP161/2 z propustku pod cestou B2
(Autor: V. Prášek, 2011)

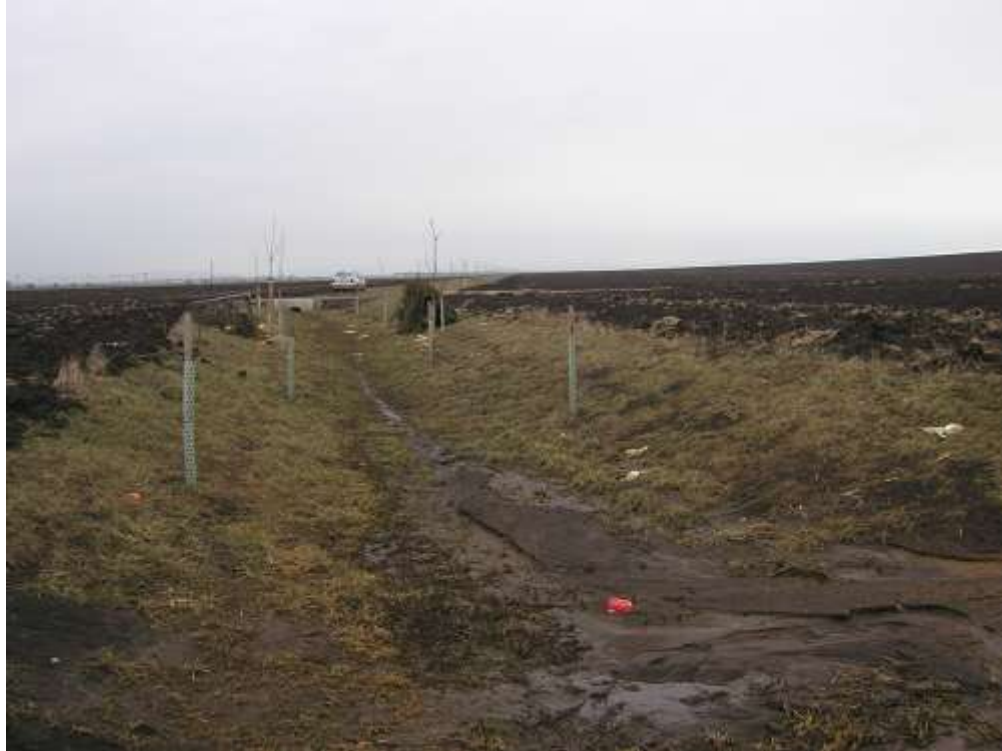
Obr. 8: Splavení zeminy z nadlehlého pozemku ZP161/2 (Autor: Jan Zbirovský, 2004)

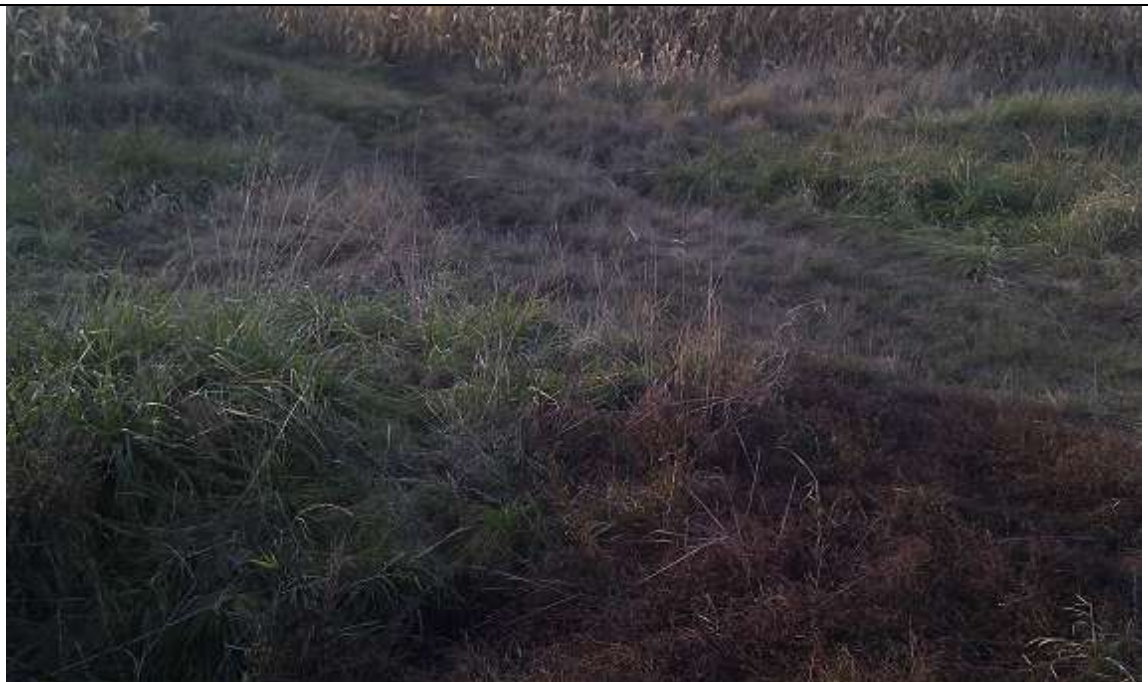
Obr. 9: Křížení ZP161/2,3 s cestou C17 (Autor: V. Prášek, 2011)

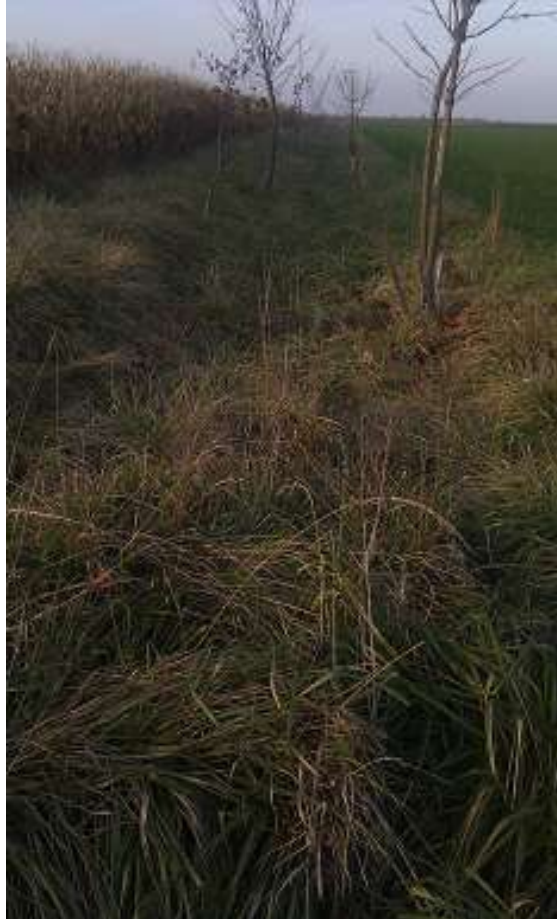
Obr. 10: Konec ZP161/2 z cesty C17
(Autor: V. Prášek, 2011)

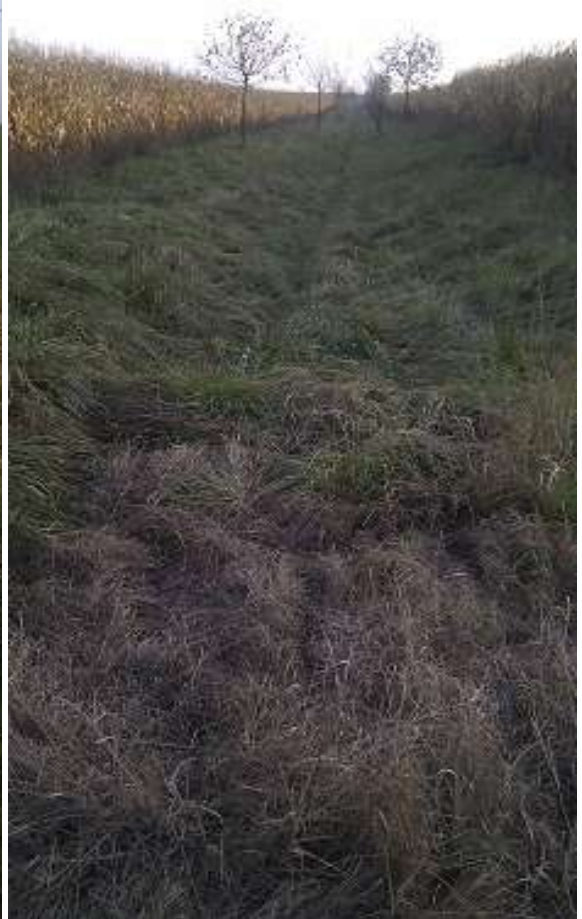
Obr. 11: Začátek ZP161/3 z cesty C17
(Autor: V. Prášek, 2011)

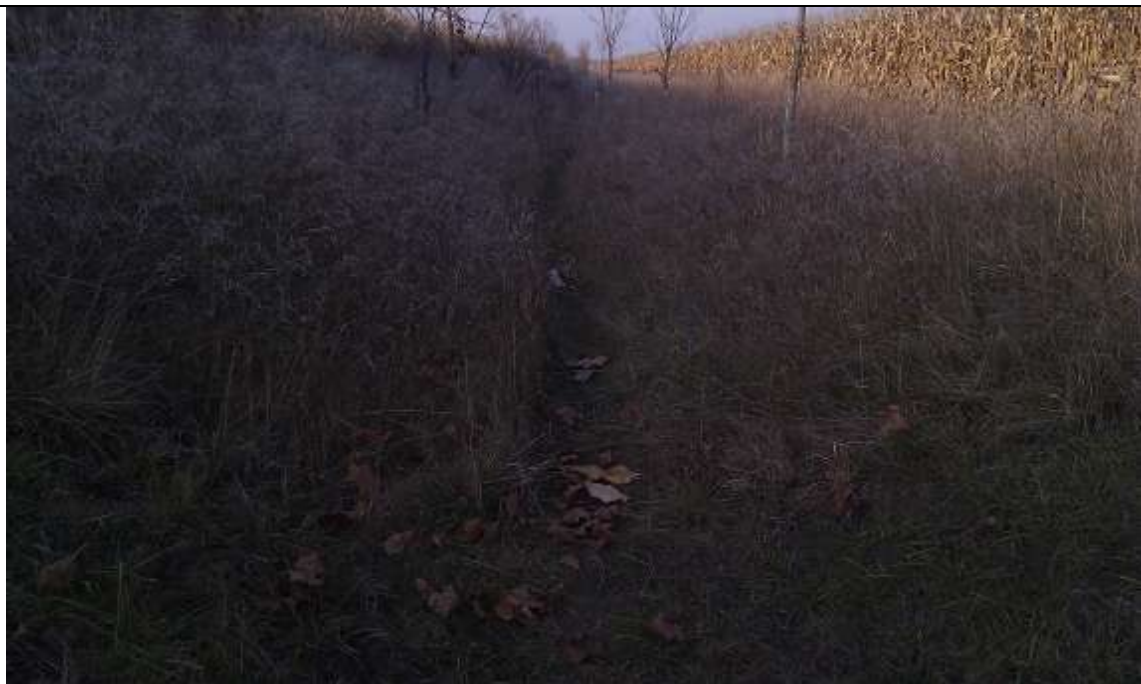
a dvěma řadami vzrostlých stromků
Stav příkopu (zarostlý, zanesený, erodovaný)	ZP 161/1: Neerodovaný, lehce zarostlý vysekávanou travou ZP 161/2: Neerodovaný, lehce zarostlý letos nesekanou travou ZP 161/3: Neerodovaný, začátek úseku zarostlý letos nesekanou travou, v druhé polovině úsek o délce 72 m vysoká nesekaná tráva, konec úseku čerstvě vysekaný
Objekty v příkopu eventuelně průlehu a jejich rozměry	Trubní propustek DN 400/10 m na začátku úpravy ZP 161/1, s napojením na C1 SP1, trubní propustek DN 600/10 m pod cestou B2 (C 5/1)
Charakteristiky povodí	
Hydrologické číslo povodí	Projektová dokumentace neuvádí
Návrhový průtok	Zasakovací průleh ZP 161/1: 2,58 m ³ /s, zasakovací průleh ZP 161/2: 2,26 m ³ /s, zasakovací průleh ZP 161/3: 5,03 m ³ /s
Plocha povodí (km ²)	Zasakovací průleh ZP 161/1: 0,56 km ² , zasakovací průleh ZP 161/2: 0,50 km ² , zasakovací průleh ZP 161/3: 1,10 km ²
Využití povodí	orná půda bez PEO

Obr. 12: Neudržovaná střední část ZP161/3 (Autor: V. Prášek, 2011)
